## Gebruiksaanwijzing gevelonderhoud

## F. Bandengevel met balkon en erker met twee schuine zijden

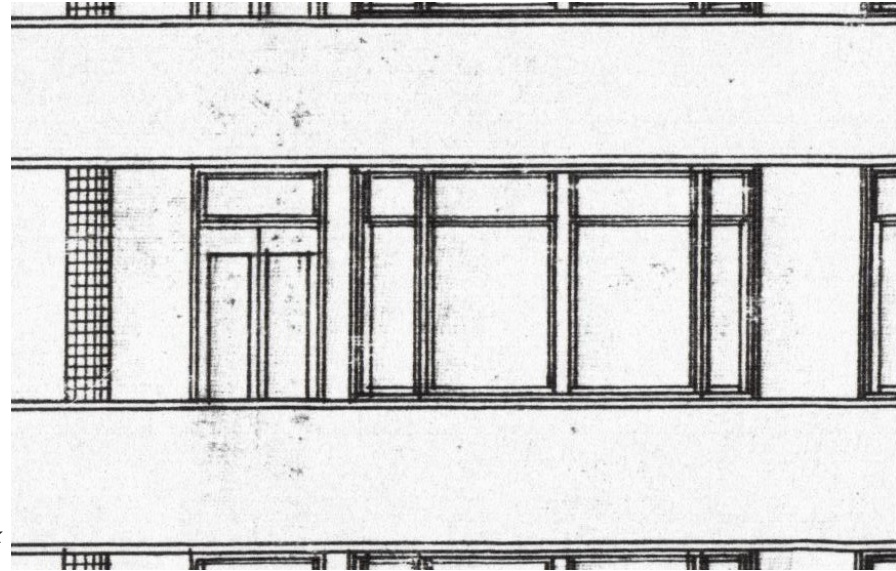
*Oorspronkelijk ontwerp.*

Deze gevel wordt gekenmerkt door verticale penanten en erkers tussen begane grond- en daklaag en horizontale belijning van de borstwering. Hiertussen is een erkerkozijn geplaatst, dat zicht heeft op de straat en het balkon. Het kozijn bestaat uit een viertal schuiframen. Het raam dat grenst aan het balkon is breder dan de andere schuine zijde. De toegang tot het balkon is middels een dubbele openslaande deur.

De vaste delen van de schuiframen en het bovenlicht boven de dubbele openslaande deur zijn oorspronkelijk uitgevoerd met glas in lood.

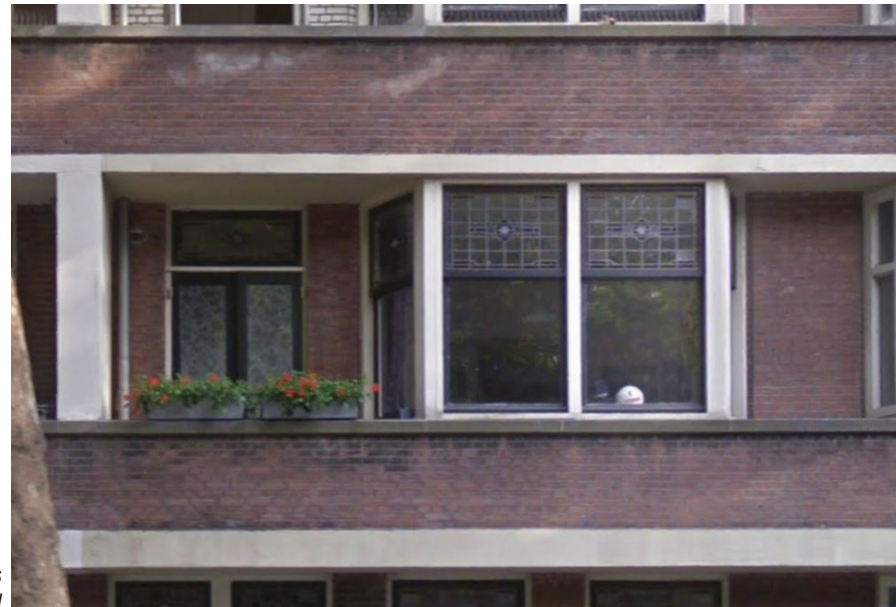
*Hedendaags voorbeeld*

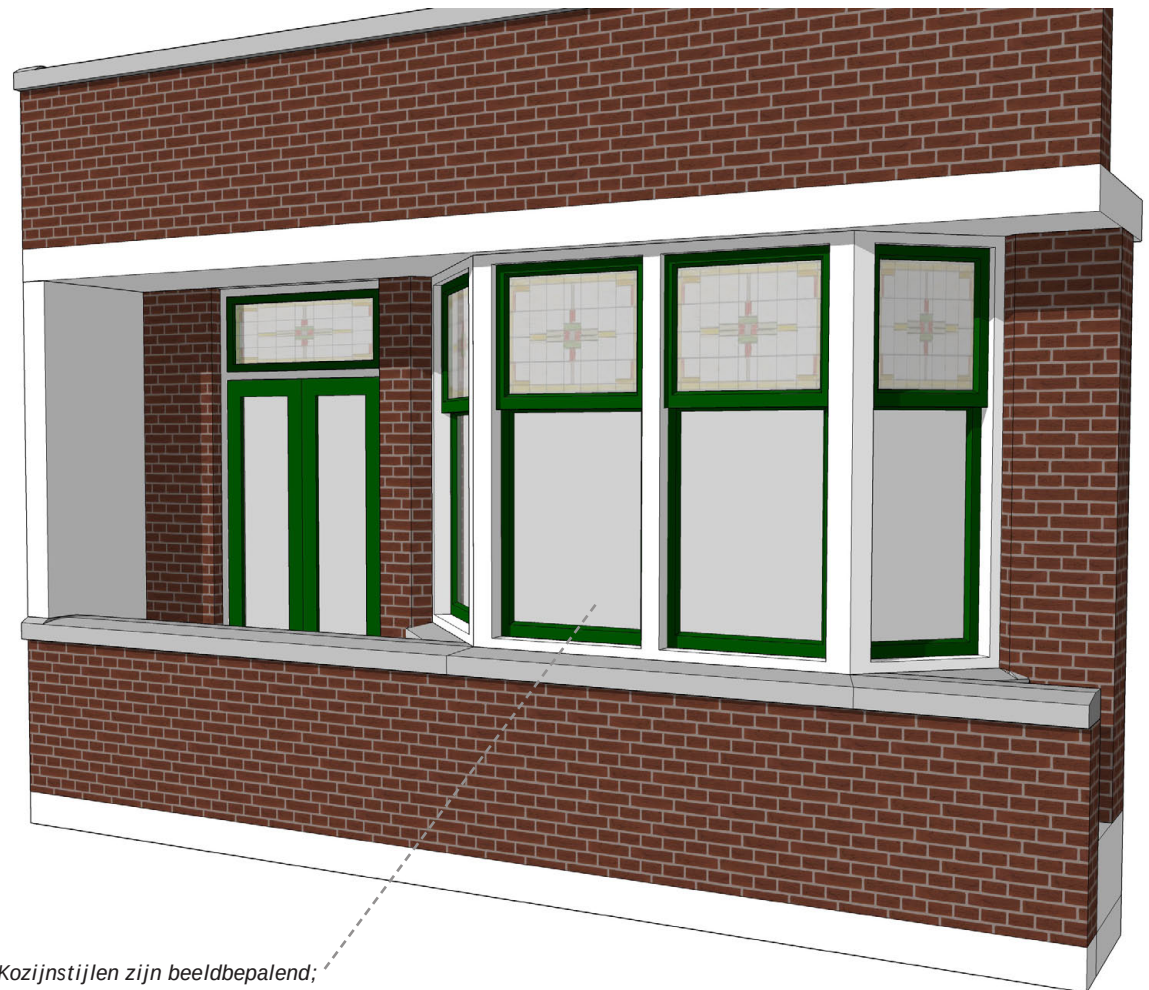
*Kozijnstijlen zijn beeldbepalend;  
horizontale lijnen ondergeschikt.*

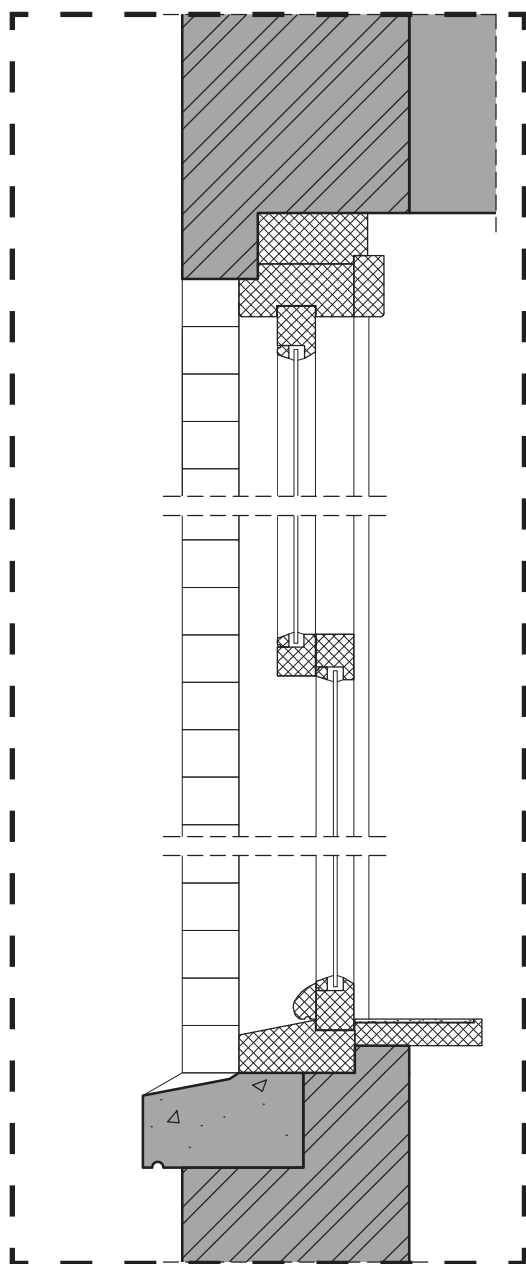
Referentiedetail B1 - woninggevel verdieping  
oorspronkelijke toestand  
houten kozijnen met schuifraam

- Naar oorspronkelijke staat: indeling en vorm, reliëf, dimensionering, detaillering en kleurstelling (zie details oorspronkelijke staat, B1 en G1).
- Moderne technieken en materialen alleen mogelijk met vergunning.
- Bij toepassing ander kozijnmateriaal dan hout, apart een vergunning aan te vragen.
- Zie referentiedetails B4-6, G4/5 en G6.

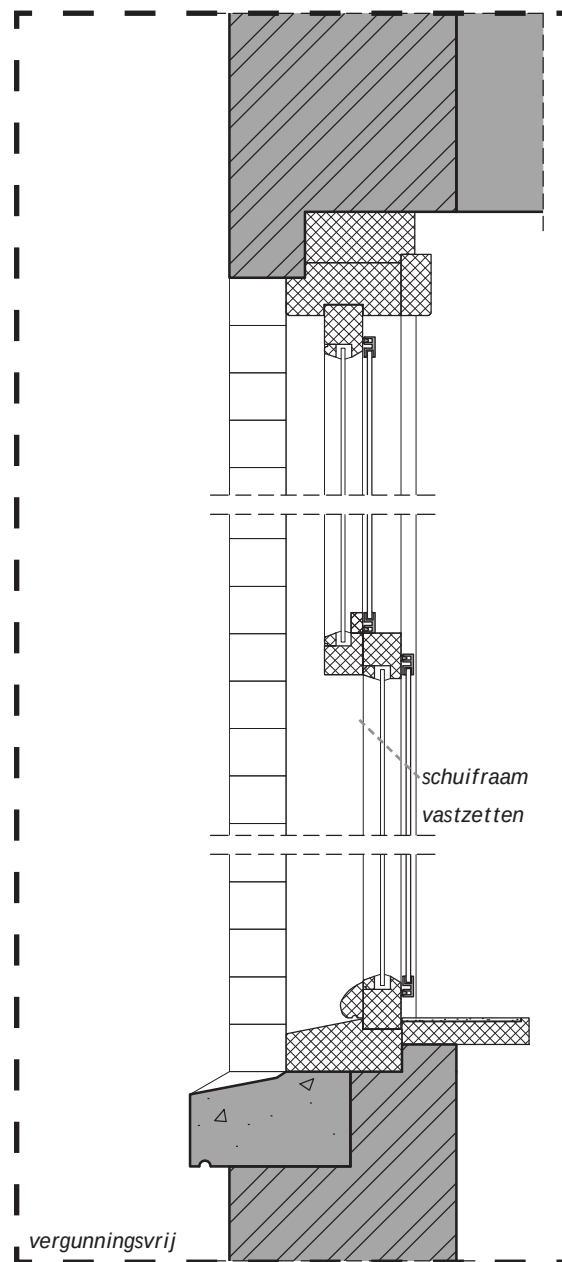
Referentiedetail B2 - woninggevel verdieping  
onderhoudsvariant: originele houten kozijnen  
met nieuwe achterzetramen

- Nieuwe kozijnen uitvoeren in hout, toepassing dubbelglas is mogelijk als details aan de buitenzijde gelijk blijven.
- Glas in lood behouden.
- Ventilatievoorzieningen alleen verholten in te passen, zie referentiedetail B5.
- Kozijnen eventueel te voorzien van achterzetramen, zie referentiedetails B2, B3 en G2.

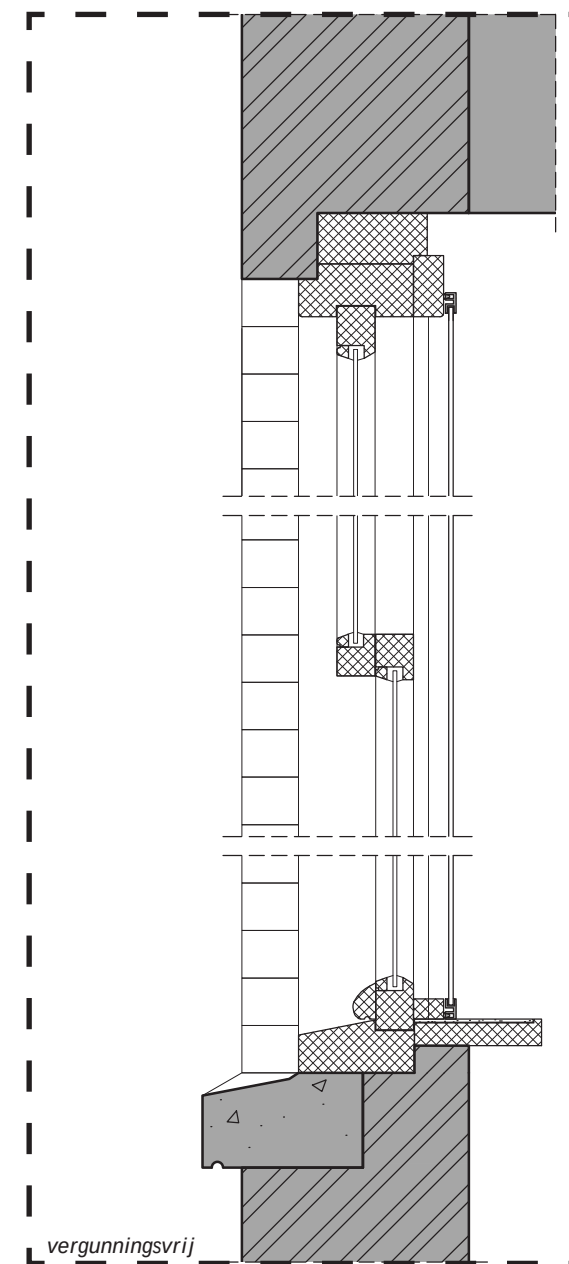
Referentiedetail B3 - woninggevel verdieping  
onderhoudsvariant: originele houten kozijnen  
met één nieuw achterzetraam

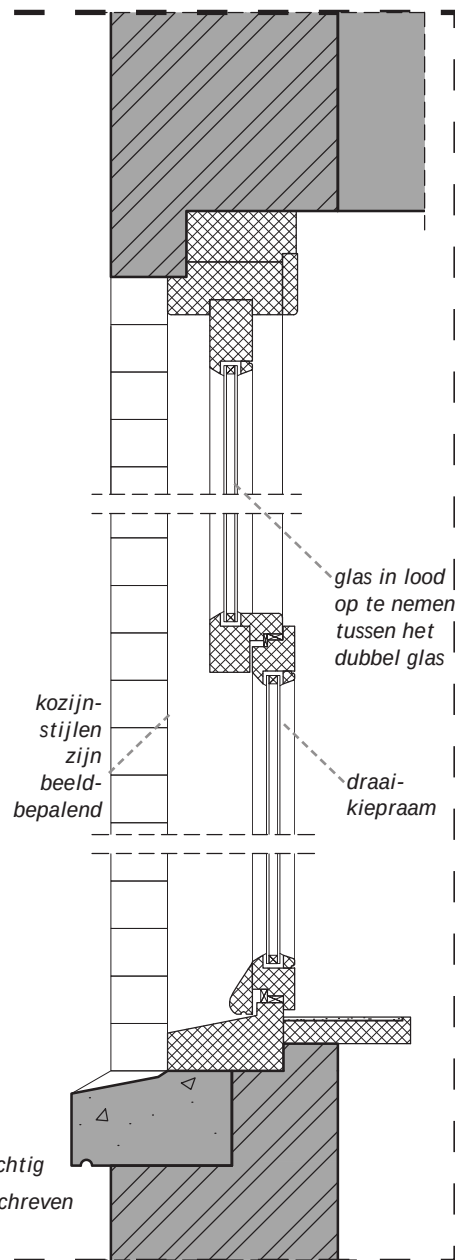
Referentiedetail B4 - woninggevel verdieping  
vervanging door houten kozijnen met nieuwe  
houten ramen voorzien van dubbelglas

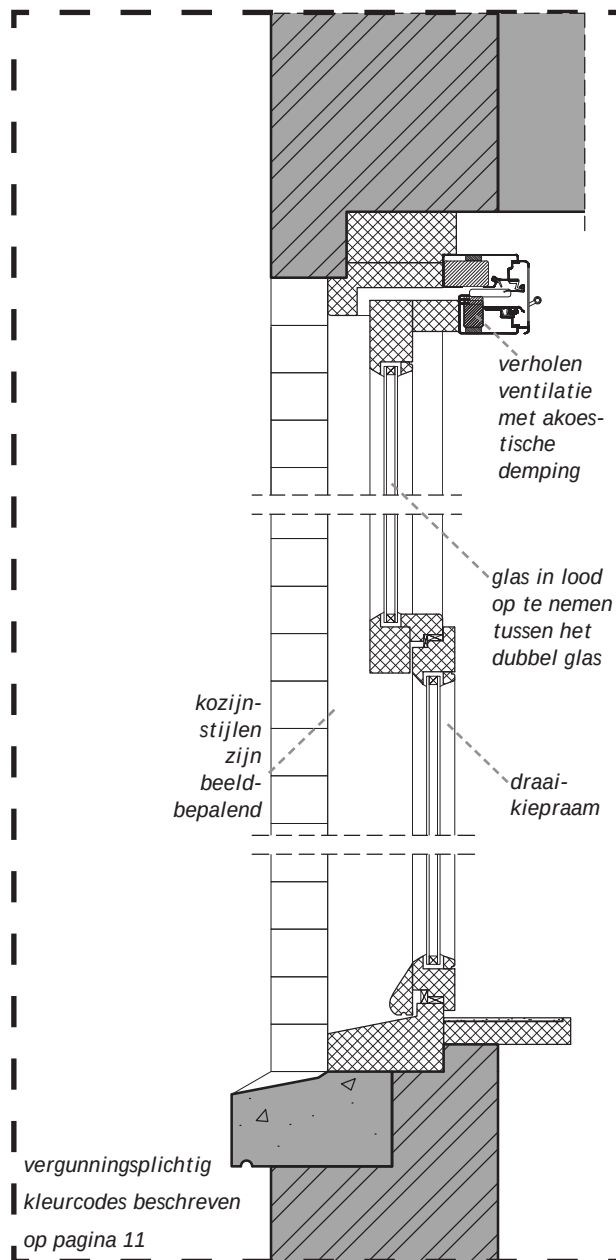
Referentiedetail B5 - woninggevel verdieping  
vervanging door houten kozijnen en nieuwe houten  
ramen met dubbel glas en met verholen ventilatie

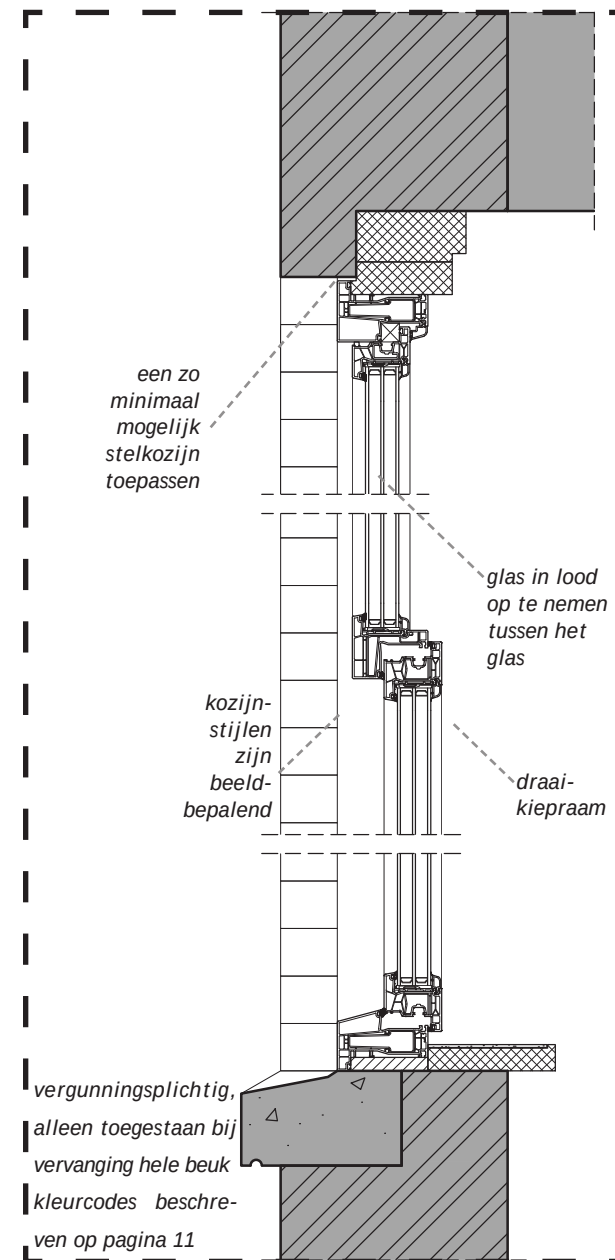
Referentiedetail B6 - woninggevel verdieping  
vervanging door kunststof kozijnen en ramen  
met isolerende beglazing

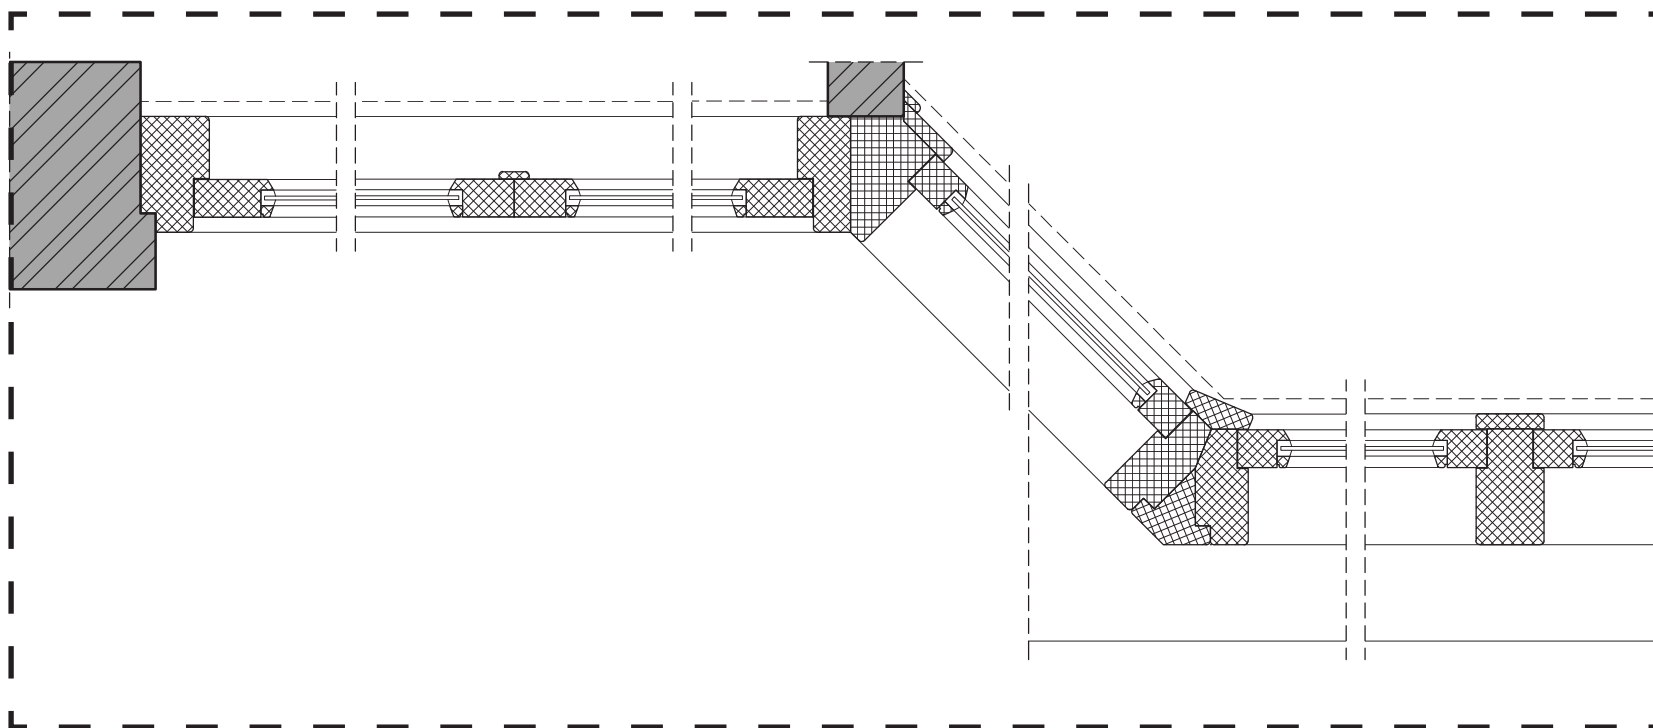
*Horizontaal referentiedetail G1 - woninggevel verdieping  
oorspronkelijke toestand  
houten kozijn met schuiframen*

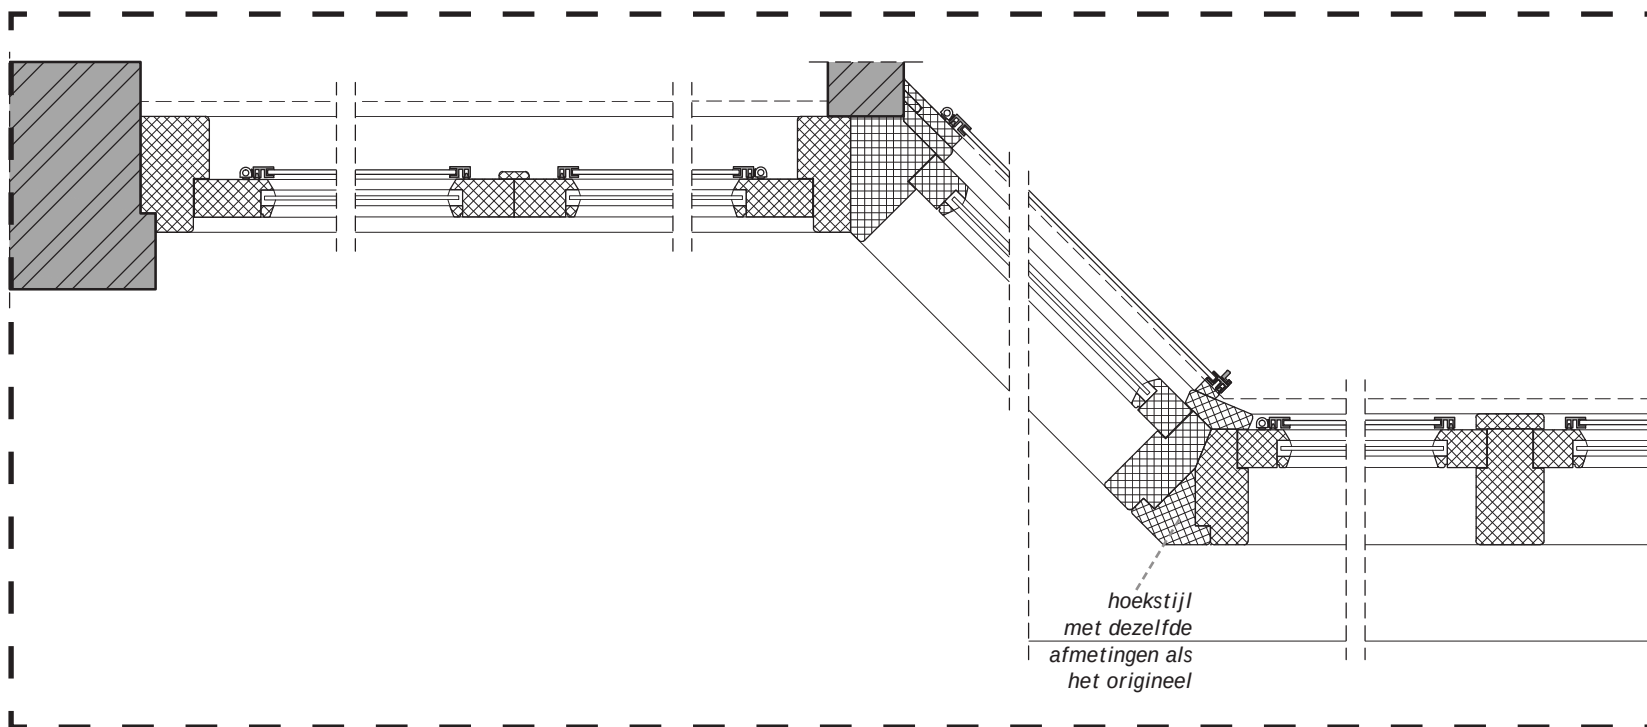
Horizontaal referentiedetail G2 - woninggevel verdieping  
 onderhoudsvariant: originele houten kozijnen met nieuwe achter-  
 zetramen

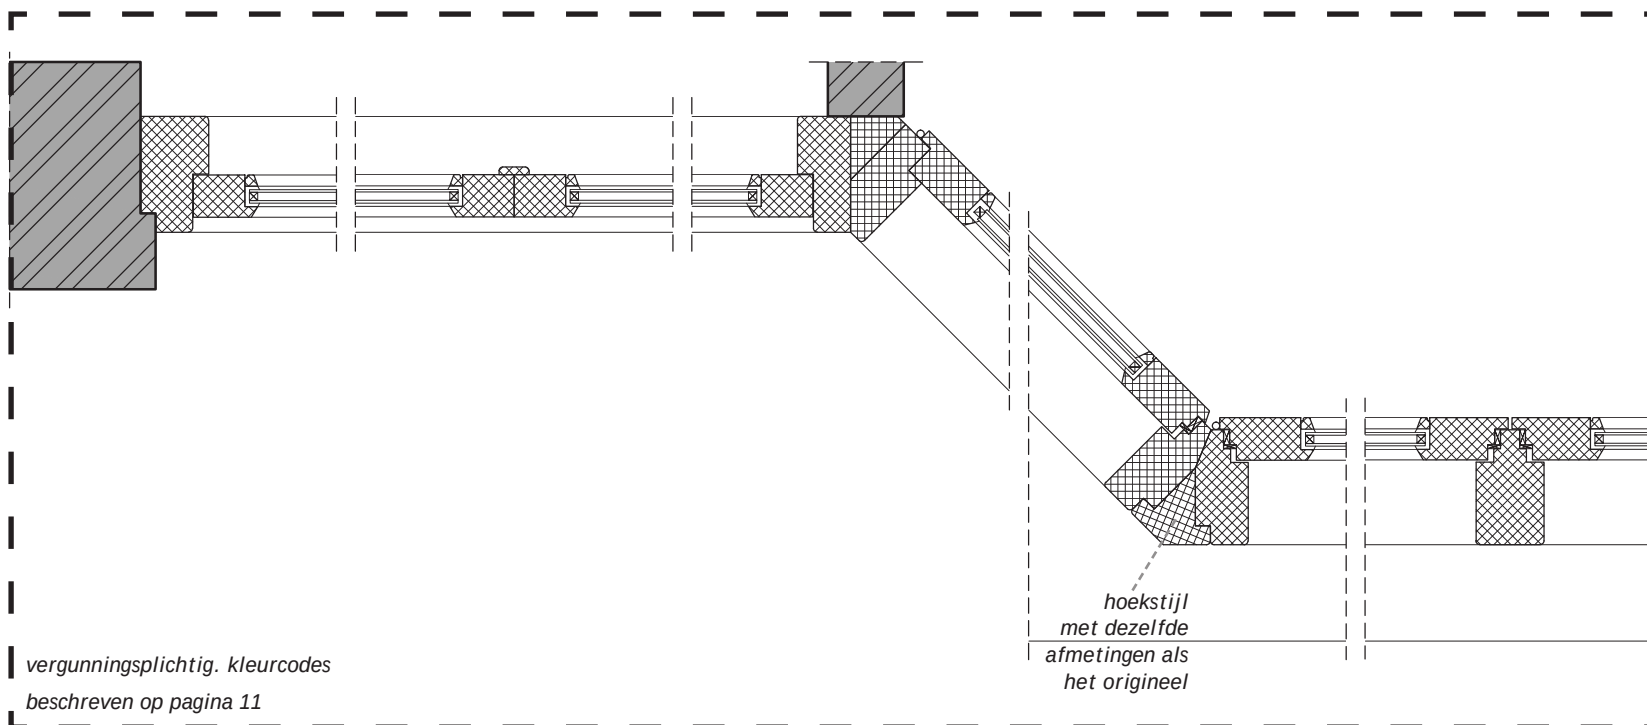
Horizontaal referentiedetail G4/5 - woninggevel verdieping  
vervanging door houten kozijnen met nieuwe houten ramen voor-  
zien van dubbelglas en optioneel verholen ventilatie

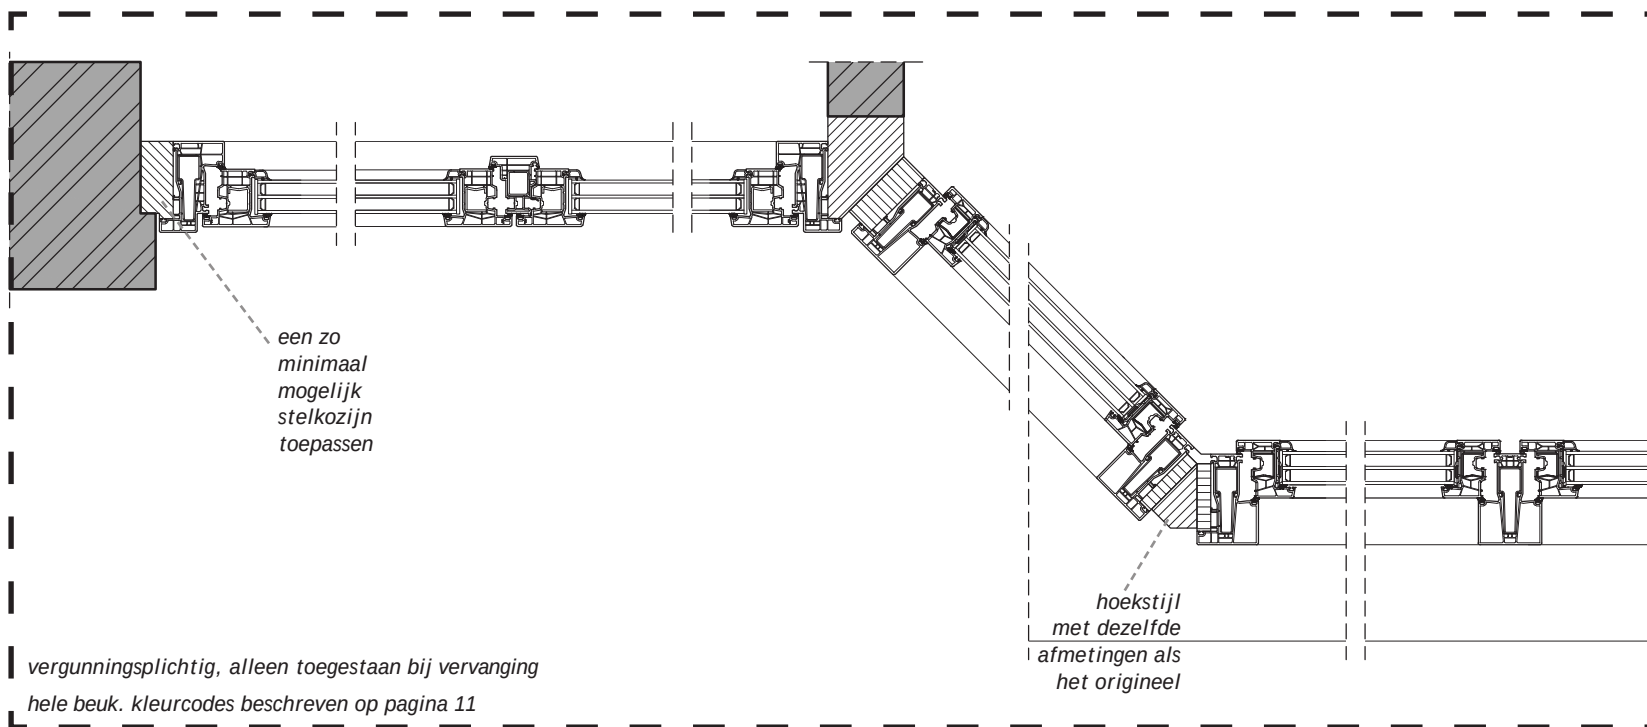
Horizontaal referentiedetail G6 - woninggevel verdieping  
 vervanging door kunststof kozijnen en ramen met isole-  
 rende beglazing

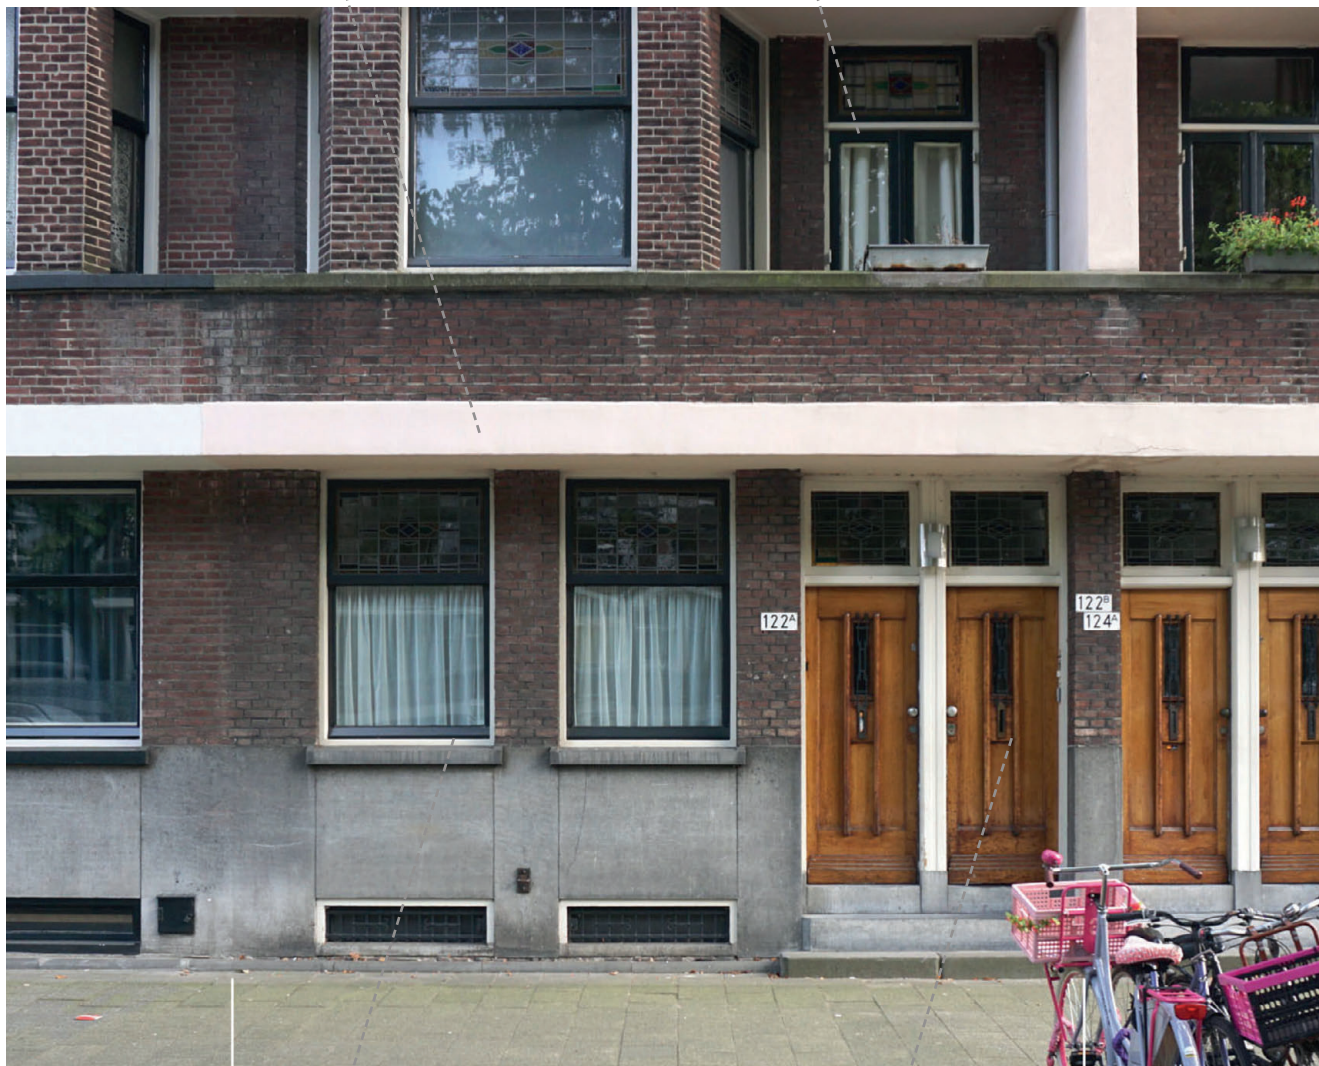
*Gepleisterde gevelbanden:  
matte muurverf crème G0.10.75*

*Kozijnen: mergelwit.  
Ramen en balkondeuren: grachtengroen.*

*Kozijnen: mergelwit.  
Ramen: grachtengroen.*

*Blank gelakte voordeur, eventueel licht gepigmenteerd, in een mergelwit kozijn.*

- Voordeuren: blank gelakt hardhout, eventueel licht gepigmenteerd
- Kozijnen: crème lakwerk, kleur Mergelwit G0.05.85 (RAL 9001)
- Ramen: donker groen lakwerk, kleur Grachtengroen Q0.05.10 (RAL 6012)
- Dakranden en overstekken: gebroken wit lakwerk, kleur Mergelwit G0.05.85 (RAL 9001)
- Gepleisterde gevelbanden: matte muurverf kleur crème G0.10.75
