## Gebruiksaanwijzing gevelonderhoud

## N. Dakverdieping boven trapsgewijze erker

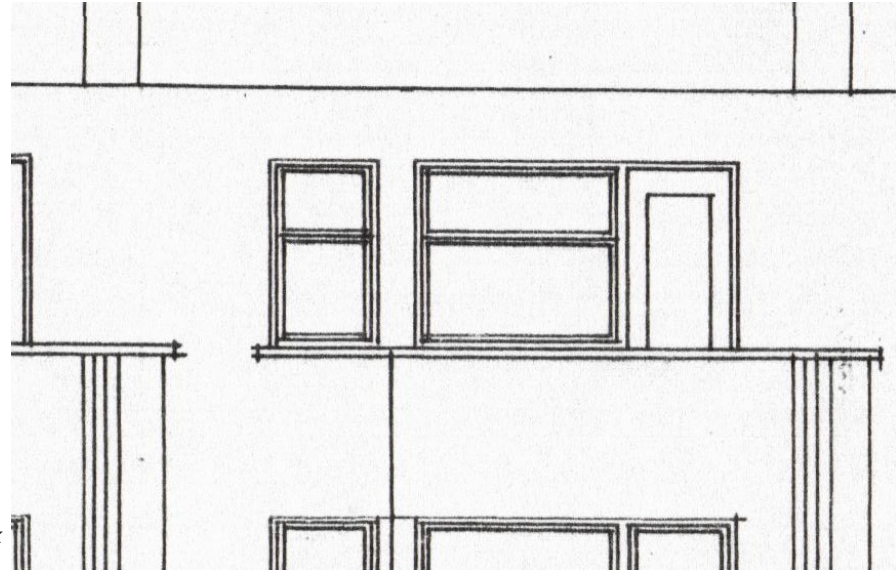
Deze gevel wordt gekenmerkt door de verticale accenten van de metselwerkpenanten en de kozijnstijlen. Op de erker is een balkon dat toegankelijk is via een enkele deur.

De vaste delen van de schuiframen zijn oorspronkelijk uitgevoerd met glas in lood.

*Oorspronkelijk  
ontwerp.*

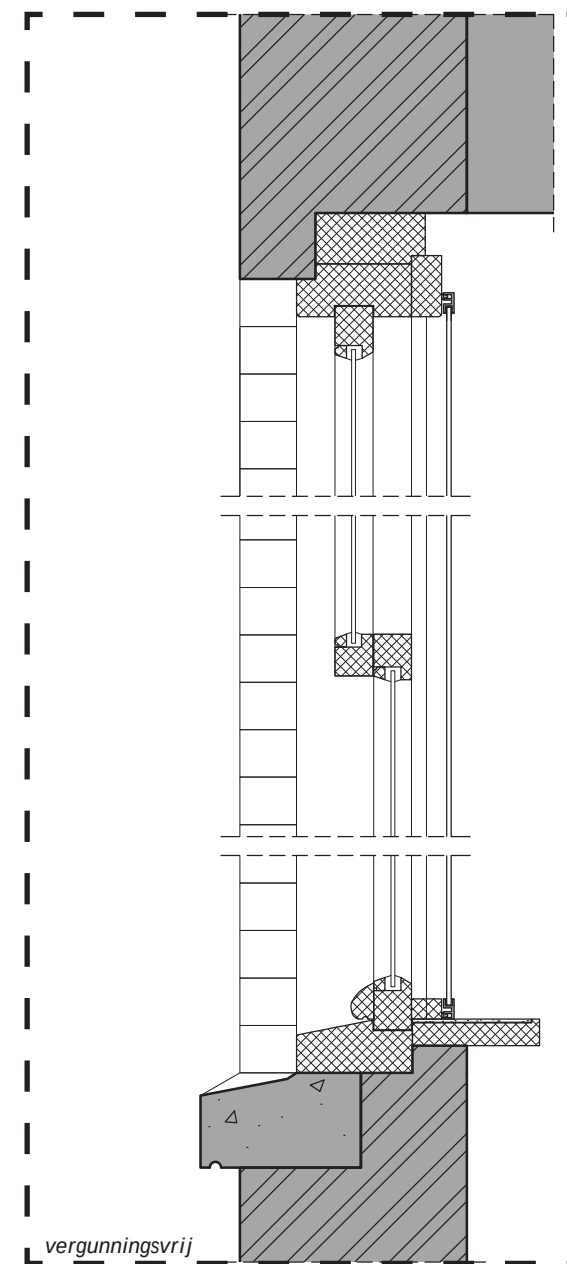
Referentiedetail B3 - woninggevel verdieping  
onderhoudsvariant: originele houten kozijnen  
met één nieuw achterzetraam

- Nieuwe kozijnen uitvoeren in hout, toepassing dubbelglas is mogelijk als details aan de buitenzijde gelijk blijven.
- Glas in lood behouden.
- Ventilatievoorzieningen alleen verholten in te passen, zie referentiedetail B5.
- Kozijnen eventueel te voorzien van achterzetramen, zie referentiedetails B2, B3 en H2.

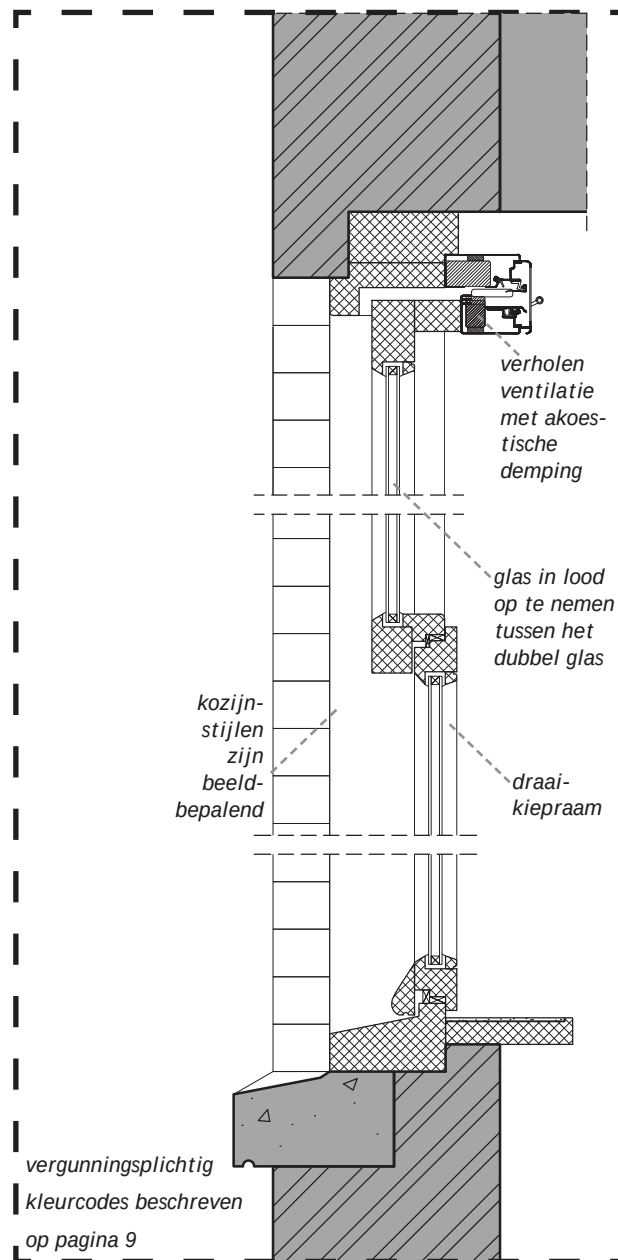
Referentiedetail B5 - woninggevel verdieping  
vervanging door houten kozijnen en nieuwe houten  
ramen met dubbel glas en met verholen ventilatie

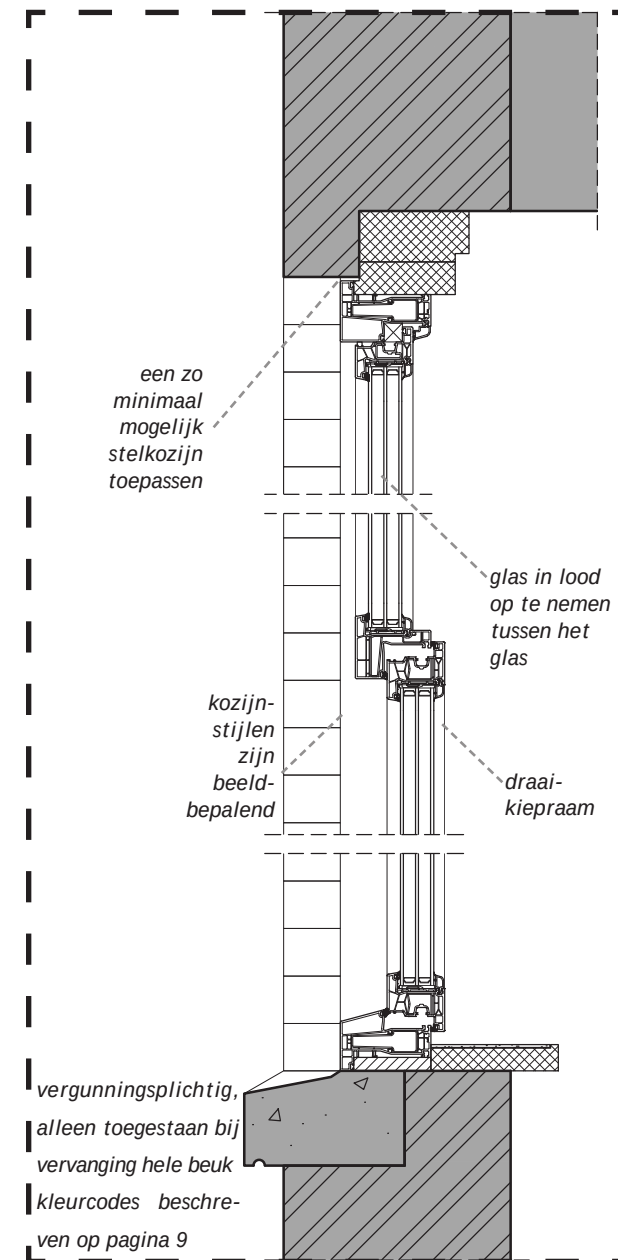
Referentiedetail B6 - woninggevel verdieping  
vervanging door kunststof kozijnen en ramen  
met isolerende beglazing

- Naar oorspronkelijke staat: indeling en vorm, reliëf, dimensionering, detaillering en kleurstelling (zie details oorspronkelijke staat, B1 en H1).
- Moderne technieken en materialen alleen mogelijk met vergunning.
- Bij toepassing ander kozijnmateriaal dan hout, apart een vergunning aan te vragen.
- Zie referentiedetails B4-6, H4/5 en H6.

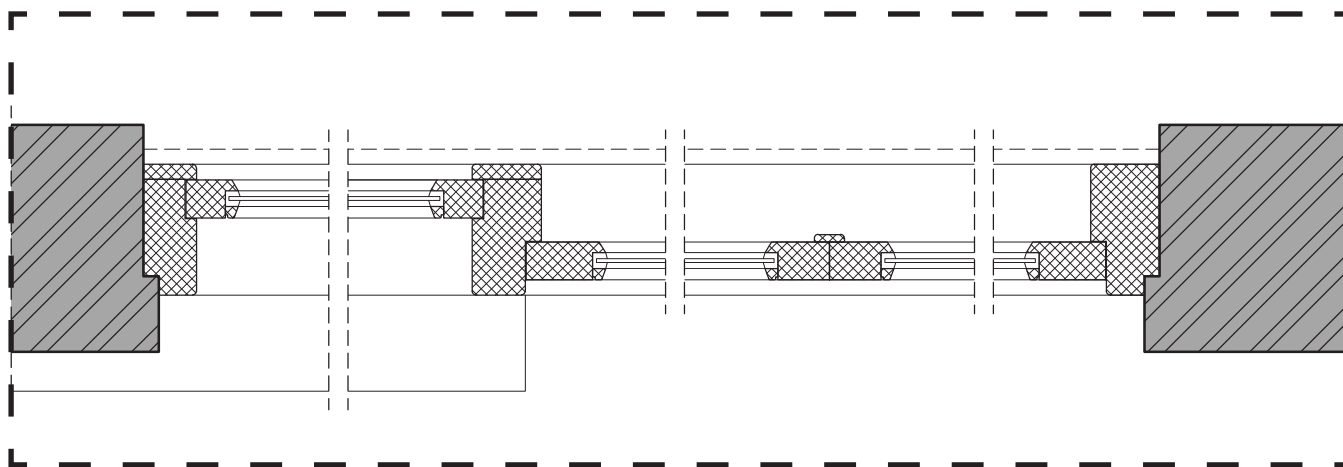
Horizontaal referentiedetail H1 - woninggevel dakverdieping  
oorspronkelijke toestand  
houten kozijn met schuiframen en balkondeuren

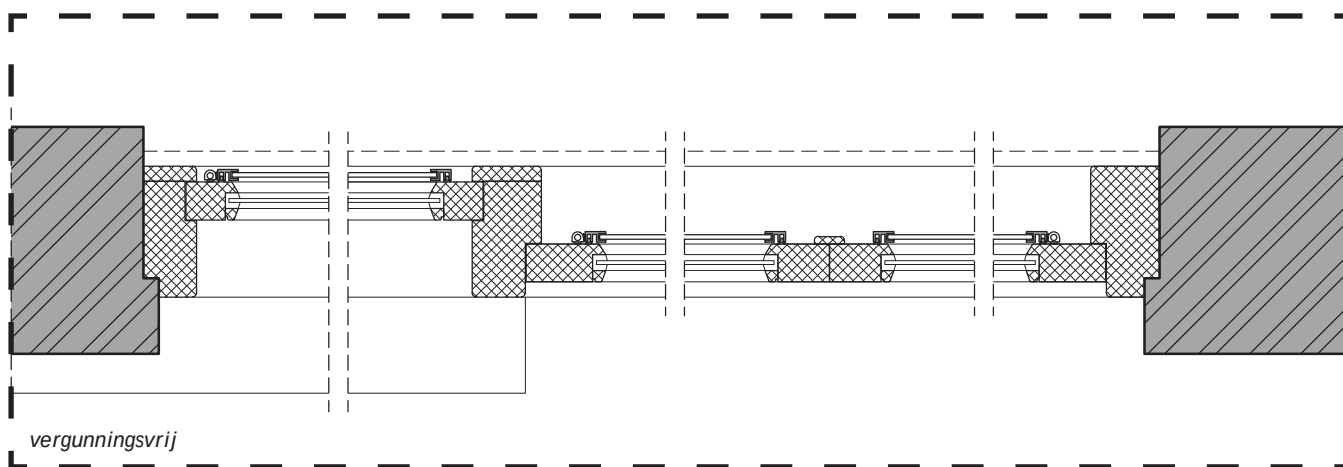
vergunningsvrij

Horizontaal referentiedetail H2 - woninggevel dakverdieping  
onderhoudsvariant: originele houten kozijnen met nieuwe achter-  
zetramen

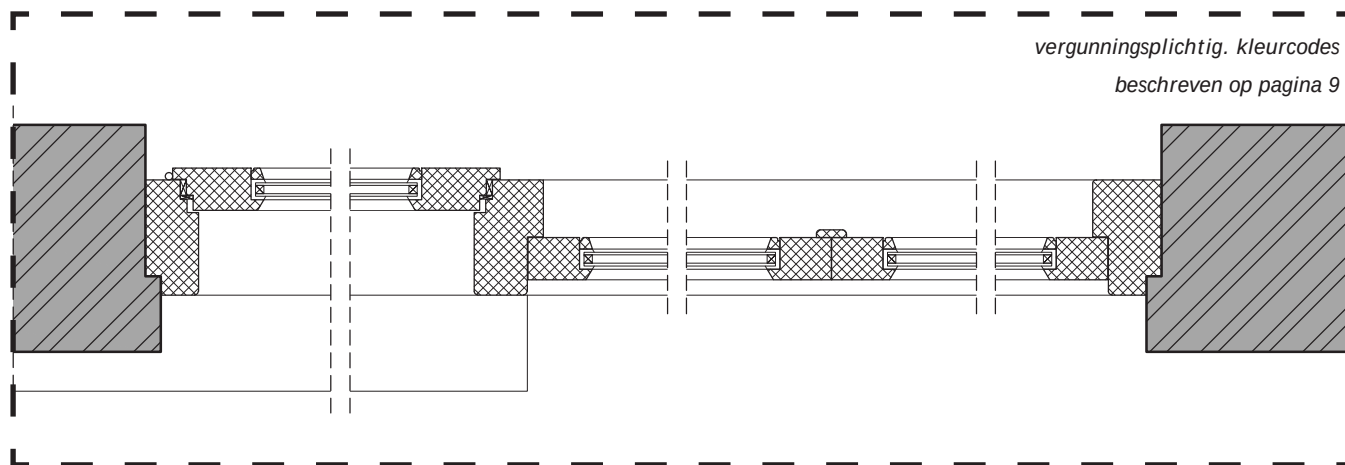
Horizontaal referentiedetail H4/5 - woninggevel dakverdieping  
vervanging door houten kozijnen met nieuwe houten ramen  
voorzien van dubbelglas en optioneel verholen ventilatie

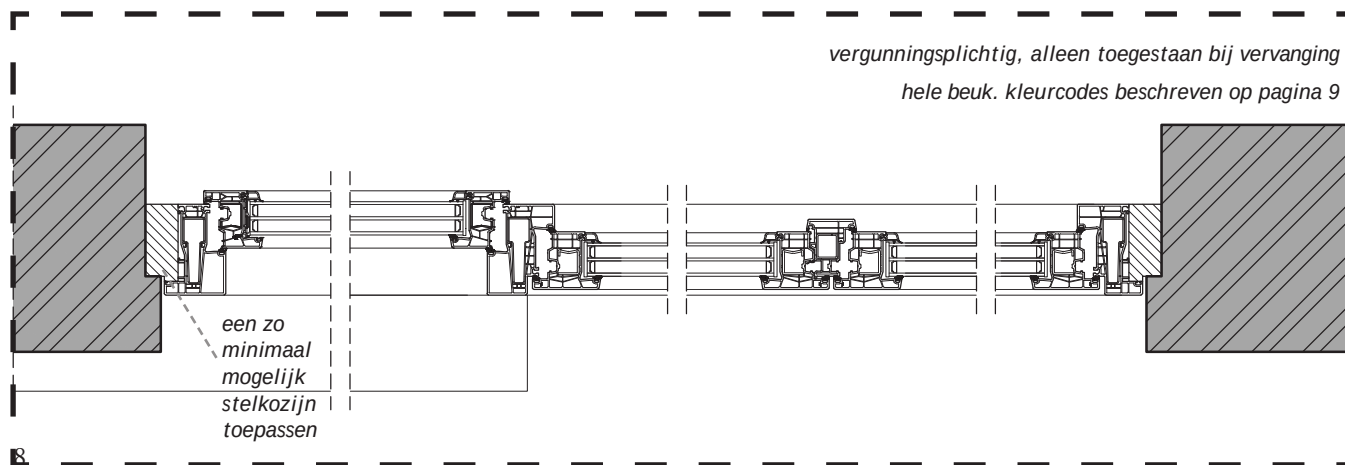
Horizontaal referentiedetail H6 - woninggevel dakverdieping  
vervanging door kunststof kozijnen en ramen met isolerende  
beglazing

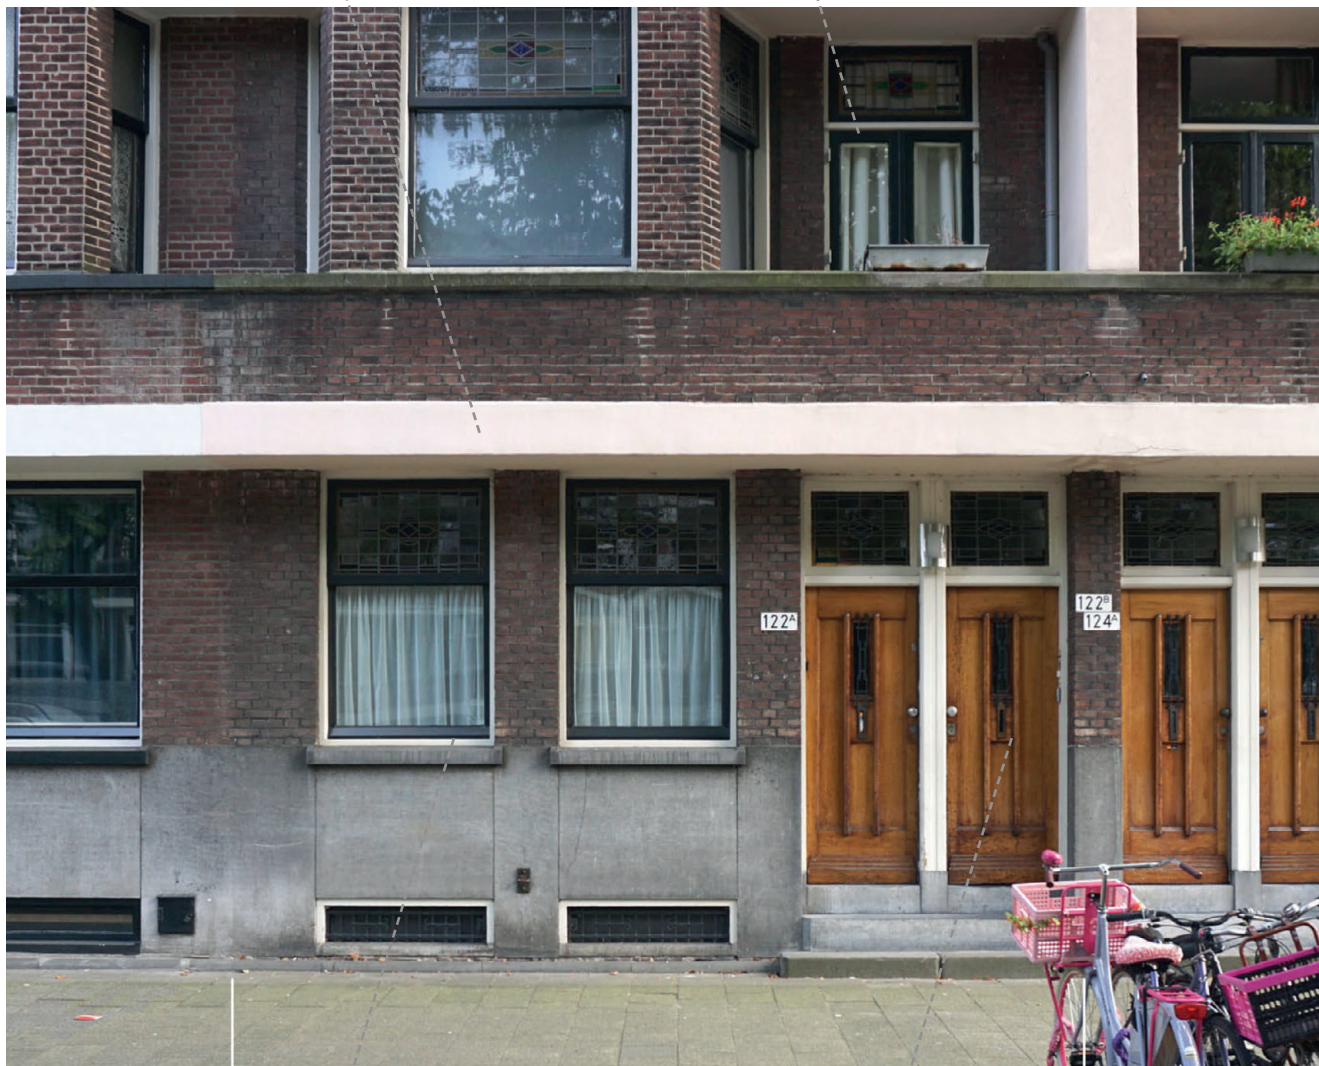
*Gepleisterde gevelbanden:  
matte muurverf crème G0.10.75*

*Kozijnen: mergelwit.  
Ramen en balkondeuren: grachtengroen.*

*Kozijnen: mergelwit.  
Ramen: grachtengroen.*

*Blank gelakte voordeur, eventueel licht gepigmenteerd, in een mergelwit kozijn.*

- Voordeuren: blank gelakt hardhout, eventueel licht gepigmenteerd
- Kozijnen: crème lakwerk, kleur Mergelwit G0.05.85 (RAL 9001)
- Ramen: donker groen lakwerk, kleur Grachtengroen Q0.05.10 (RAL 6012)
- Dakranden en overstekken: gebroken wit lakwerk, kleur Mergelwit G0.05.85 (RAL 9001)
- Gepleisterde gevelbanden: matte muurverf kleur crème G0.10.75
