## Gebruiksaanwijzing gevelonderhoud

## E. Winkelgevel zonder bovenlichten

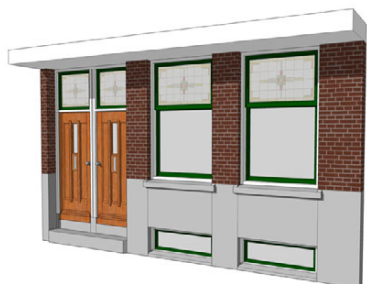
A. Straatwoongevel met losse ramen

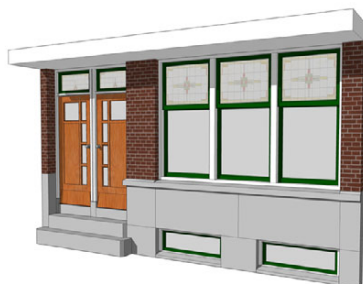
B. Straatwoongevel met één kozijn

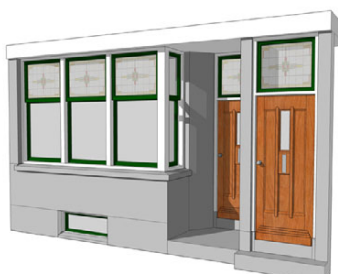
C. Straatwoongevel met hoekraam

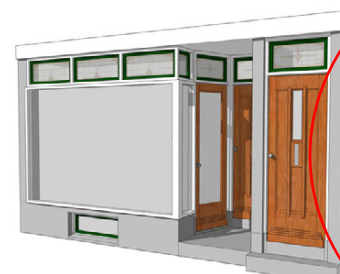
D. Winkelgevel met bovenlichten

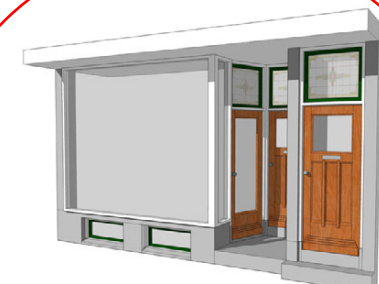
E. Winkelgevel zonder bovenlichten

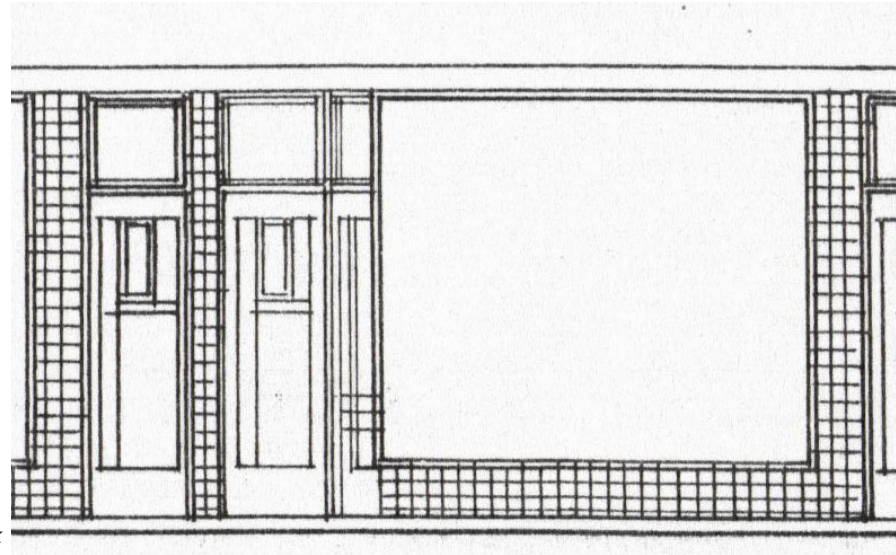
Dit geveltype op de begane grond is geheel opgetrokken in hardsteen. Het kenmerkt zich door een grote winkelpui in een hoek. Het grote raam van de winkelpui ligt iets naar voren ten opzichte van de plint. Onder het raam bevindt zich meestal één souterrainraamje, oorspronkelijk met metalen sierroosters.

Elke beuk heeft drie voordeuren. De voordeur van de winkelruimte en de benedenwoningen liggen terug t.o.v. de rooilijn en zijn middels een portiek met de straat verbonden is. De voordeur van de bovenwoning ligt direct aan de straat. De bovenlichten van de voordeuren zijn oorspronkelijk uitgevoerd met glas in lood.

Oorspronkelijk  
ontwerp.

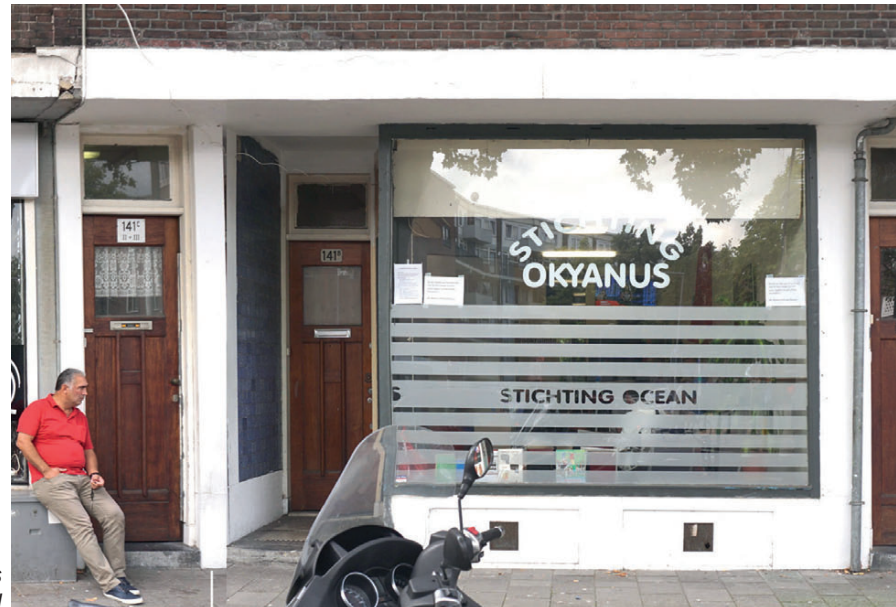
Hedendaags  
voorbeeld

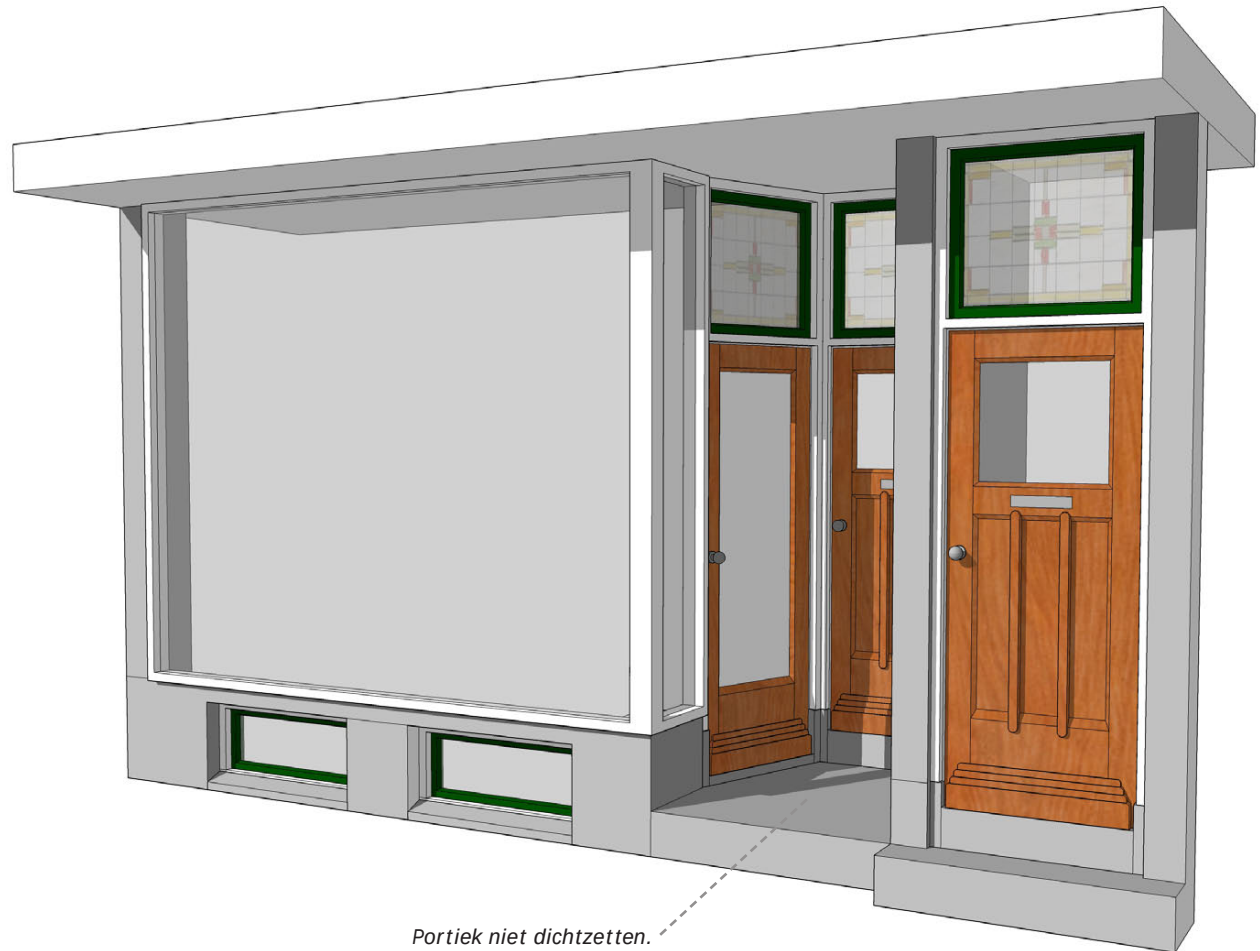
Portiek niet dichtzetten.

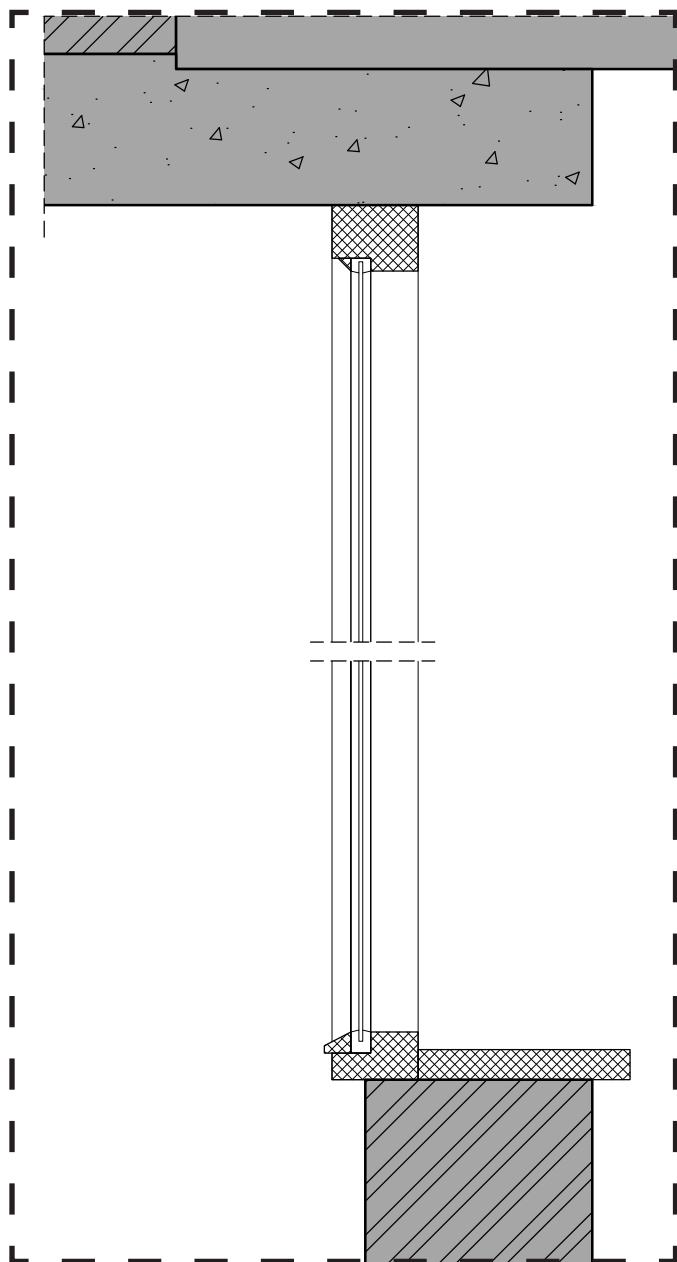
Referentiedetail L1 - winkelgevel zonder bovenlichten  
oorspronkelijke toestand  
houten kozijn

- Naar oorspronkelijke staat: indeling en vorm, reliëf, dimensionering, detaillering en kleurstelling (zie details oorspronkelijke staat, M1 en L1).
- Moderne technieken en materialen alleen mogelijk met vergunning.
- Bij toepassing ander kozijnmateriaal dan hout, apart een vergunning aan te vragen.
- Zie referentiedetails L2 en M2.

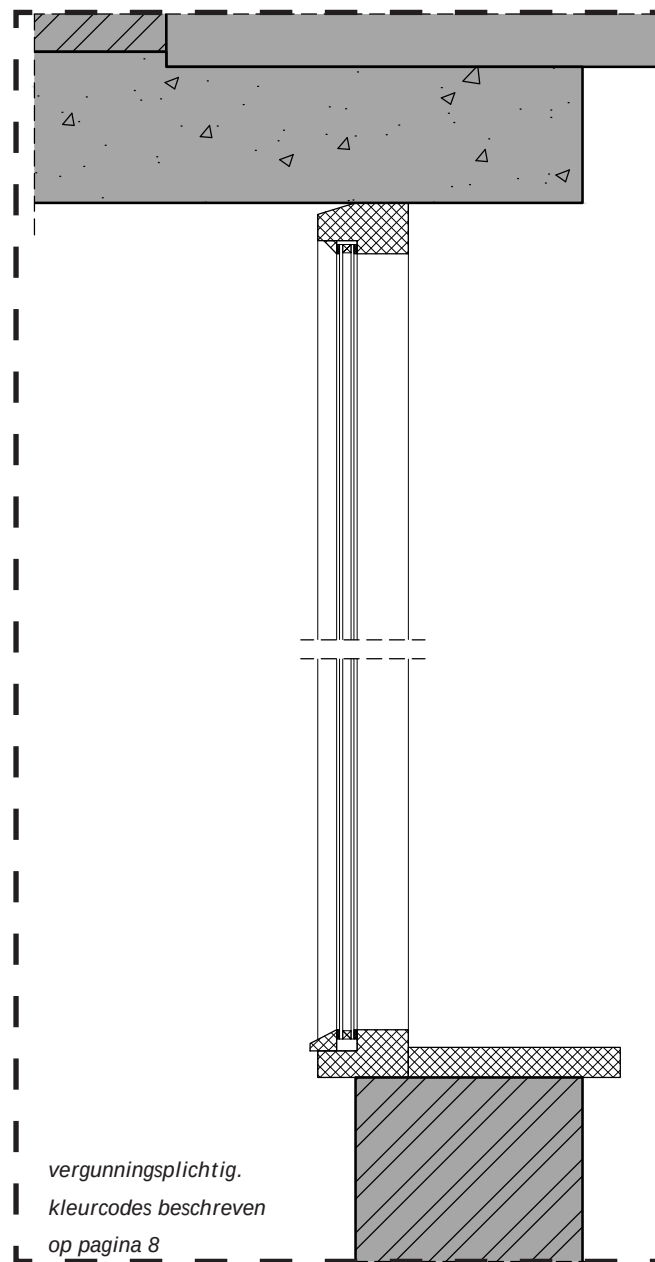
vergunningsplichtig.  
kleurcodes beschreven  
op pagina 8

Referentiedetail L2 - winkelgevel zonder bovenlichten  
vervanging door houten kozijnen voorzien van dubbelglas

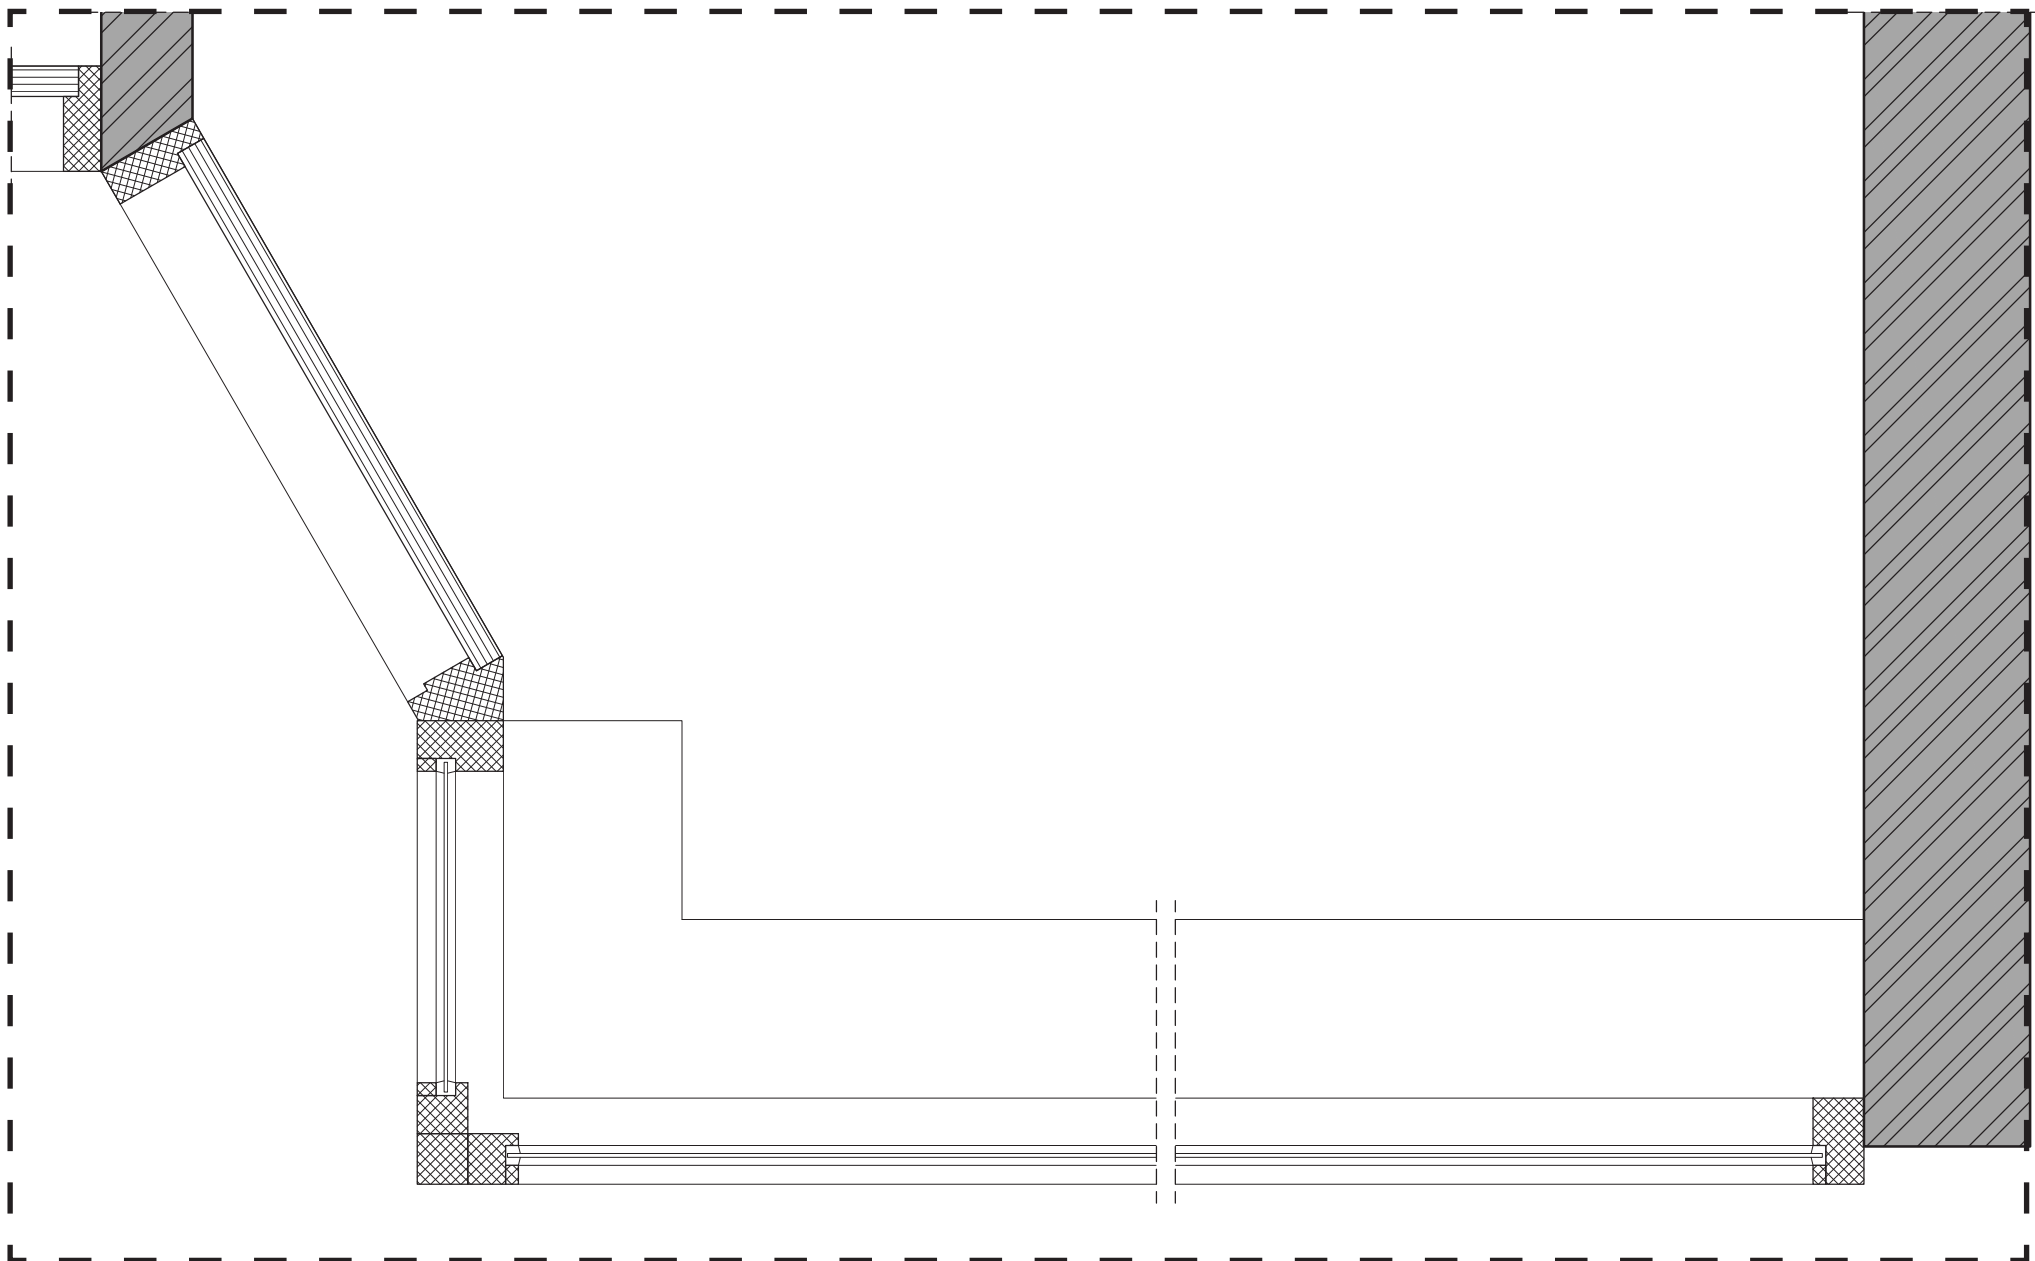
Horizontaal referentiedetail M1 - winkelgevel  
oorspronkelijke toestand  
houten kozijn

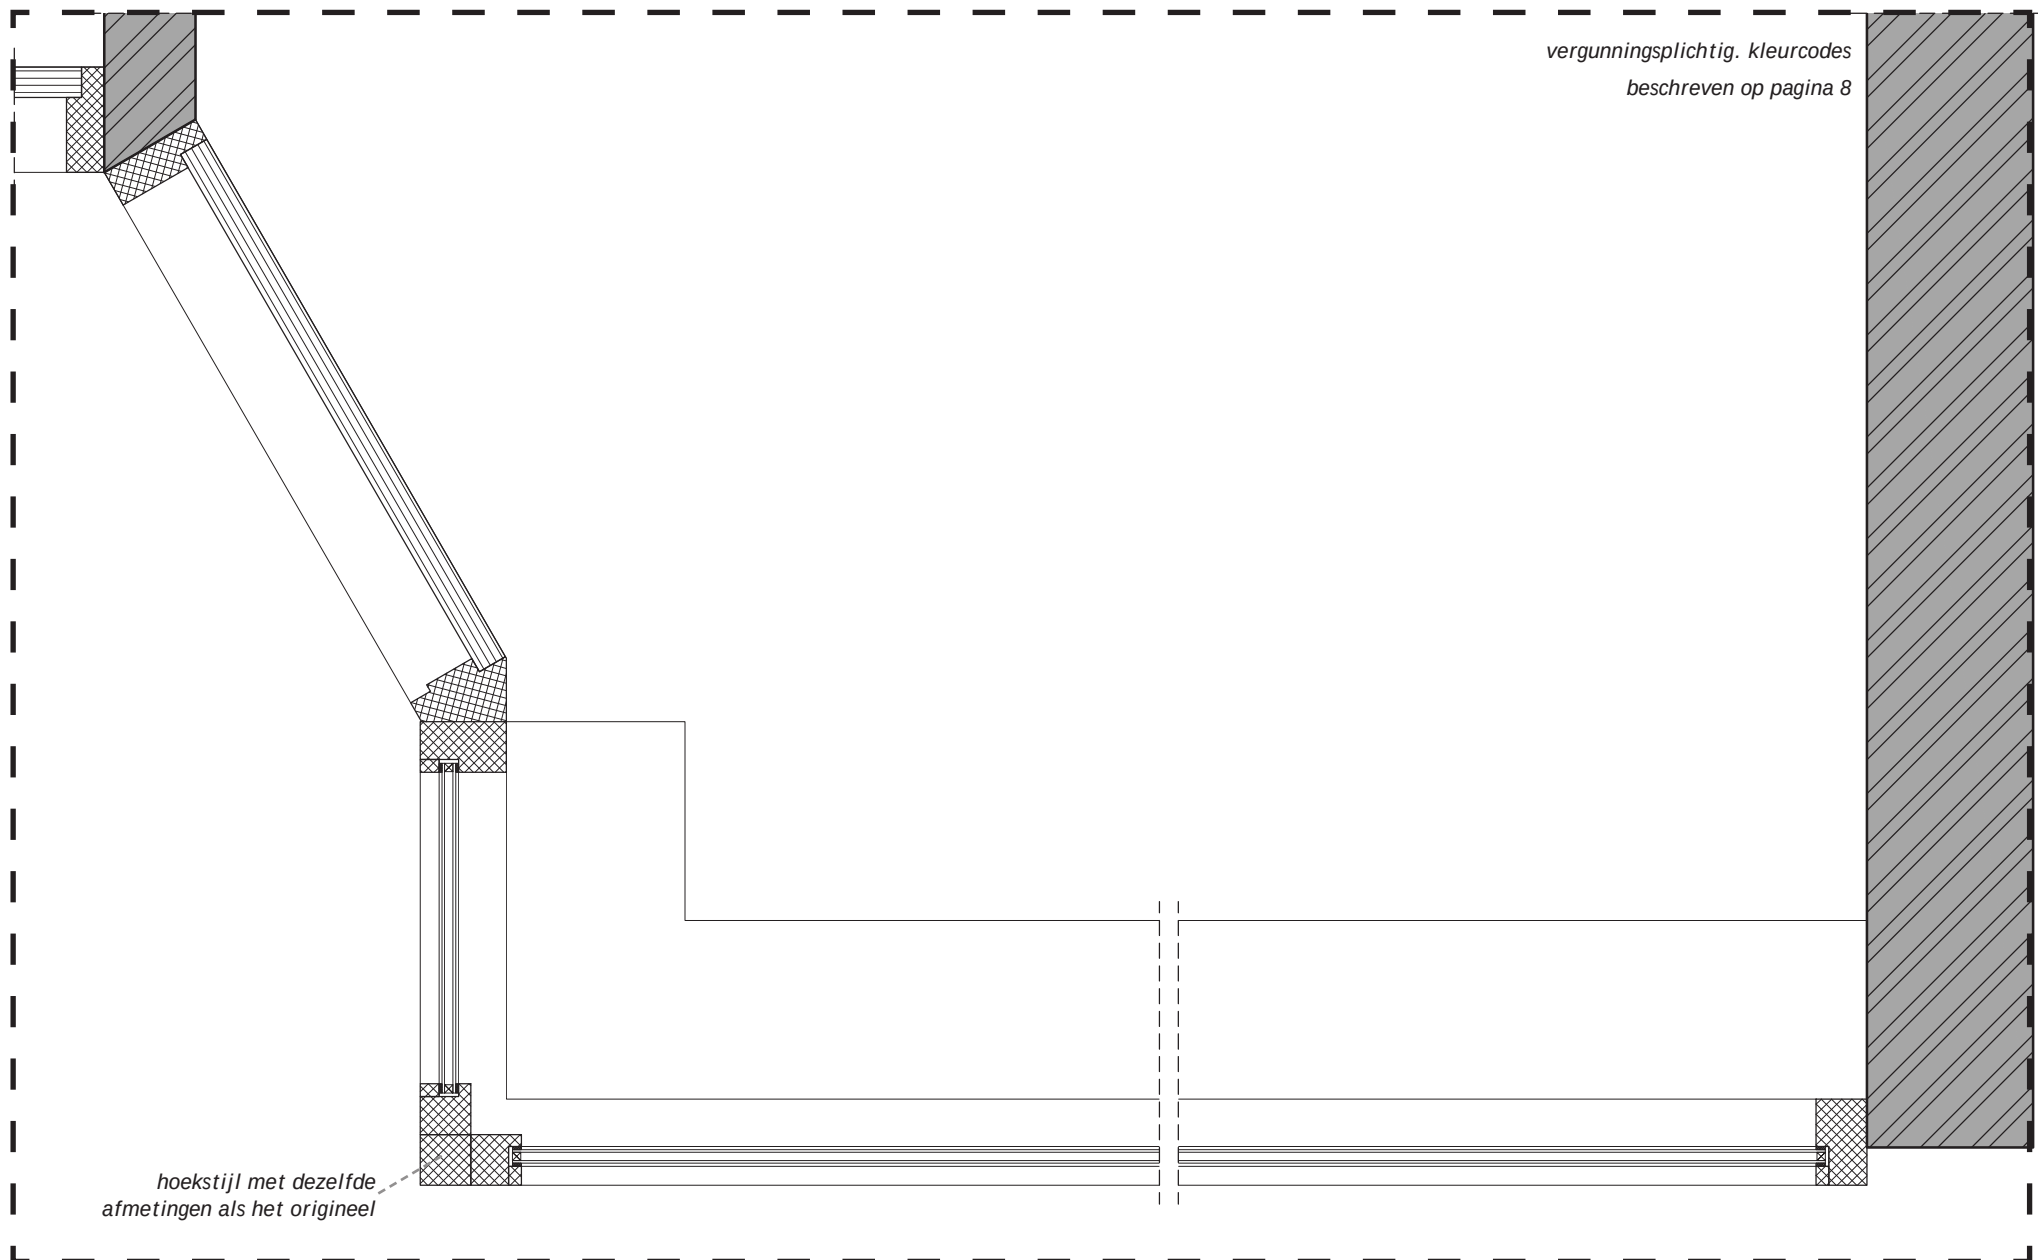
Horizontaal referentiedetail M2 - Winkelgevel  
vervanging door houten kozijnen voorzien van dubbelglas

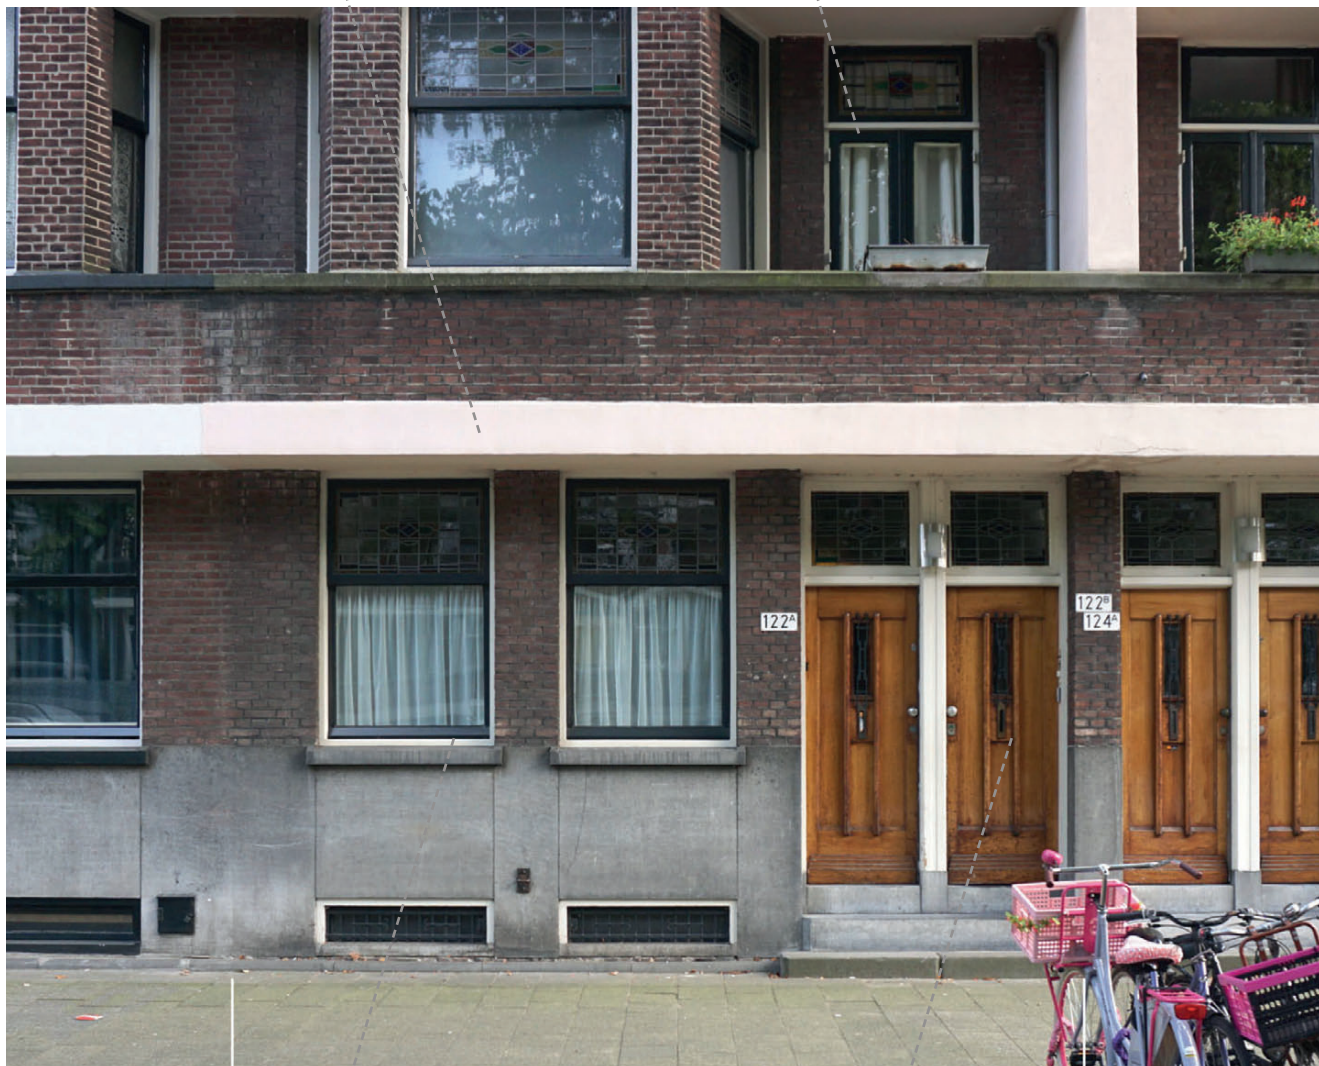
*Kozijnen: mergelwit.  
Ramen en balkondeuren: grachtengroen.*

*Kozijnen: mergelwit.  
Ramen: grachtengroen.*

*Blank gelakte voordeur, eventueel licht gepig-  
menteerd, in een mergelwit kozijn.*

- Voordeuren: blank gelakt hardhout, eventueel licht gepigmenteerd
- Kozijnen: crème lakwerk, kleur Mergelwit G0.05.85 (RAL 9001)
- Ramen: donker groen lakwerk, kleur Grachtengroen Q0.05.10 (RAL 6012)
- Dakranden en overstekken: gebroken wit lakwerk, kleur Mergelwit G0.05.85 (RAL 9001)
- Gepleisterde gevelbanden: matte muurverf kleur crème G0.10.75
