## Gebruiksaanwijzing gevelonderhoud

## G. Bandengevel met balkon en erker met één schuine zijde

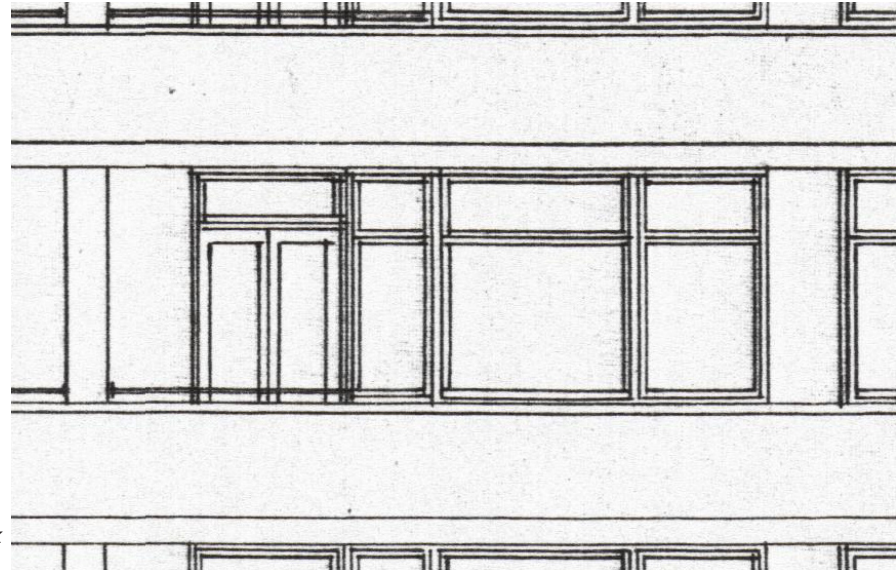
Deze gevel wordt gekenmerkt door horizontale belijning van de borstwering. Hiertussen is een erkerkozijn geplaatst, dat zicht geeft op de straat en het balkon. Het kozijn bestaat uit een drietal schuiframen, waarvan het middelste deel breder is dan de schuiframen aan weerszijden. Direct daarnaast is de toegang tot het balkon middels een dubbele openslaande deur.

De vaste delen van de schuiframen en het bovenlicht boven de dubbele openslaande deur zijn oorspronkelijk uitgevoerd met glas in lood.

*Oorspronkelijk ontwerp.*

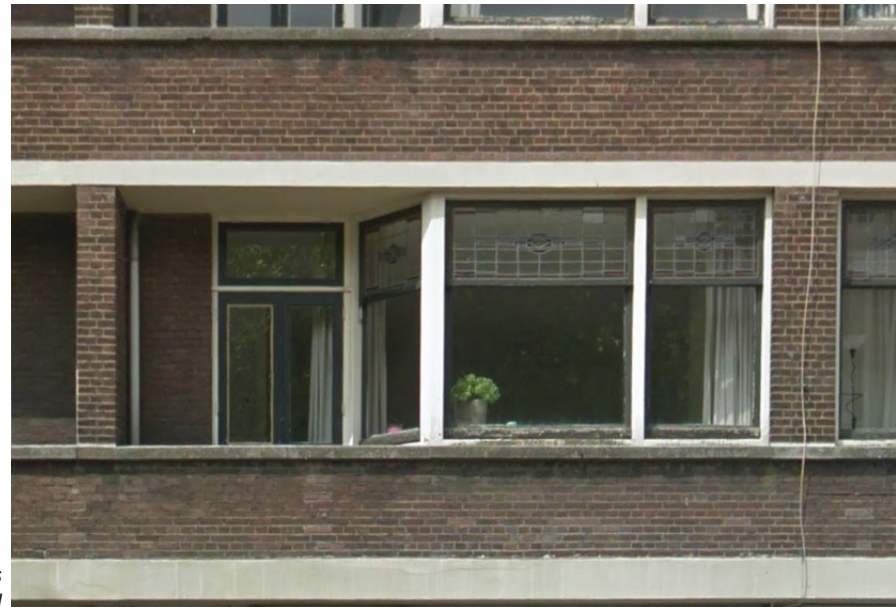
*Hedendaags voorbeeld*

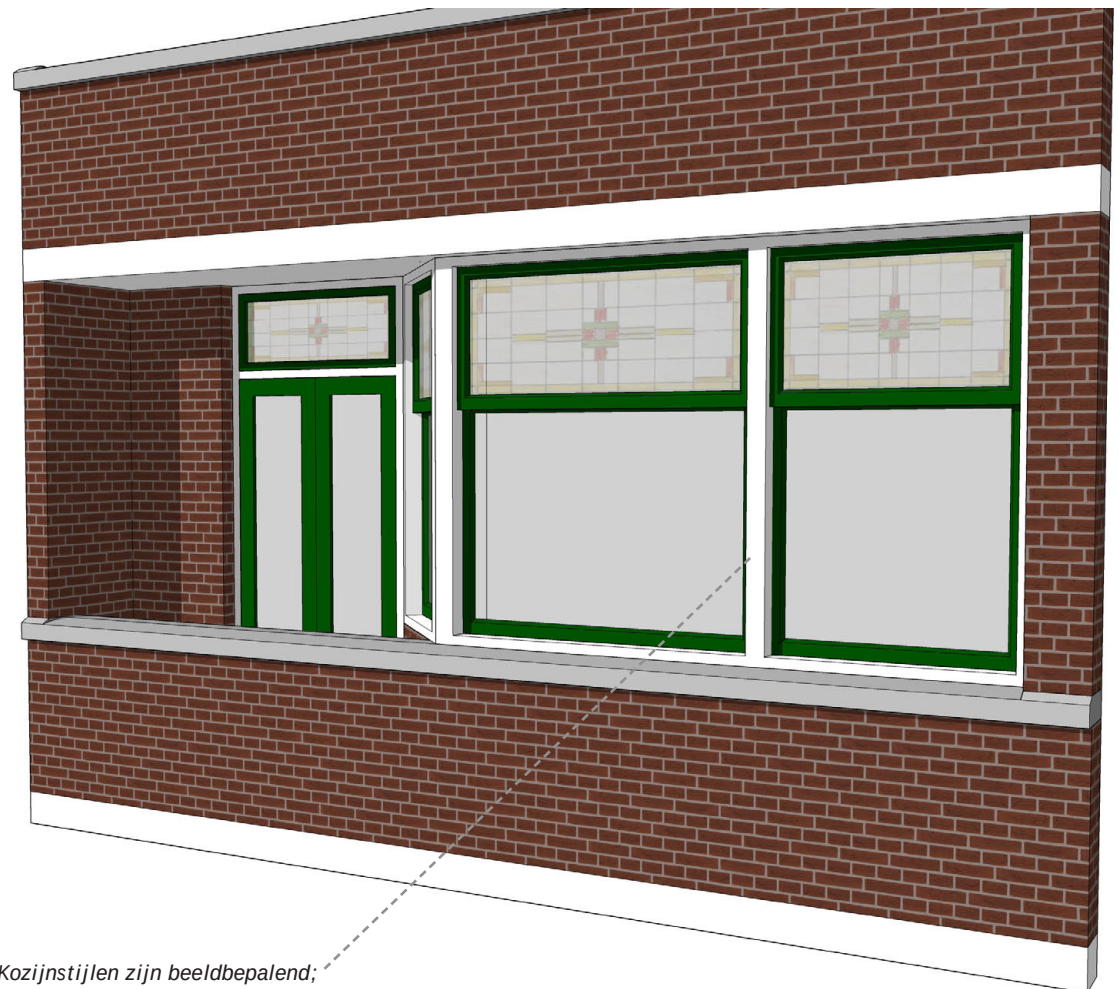
*Kozijnstijlen zijn beeldbepalend;  
horizontale lijnen ondergeschikt.*

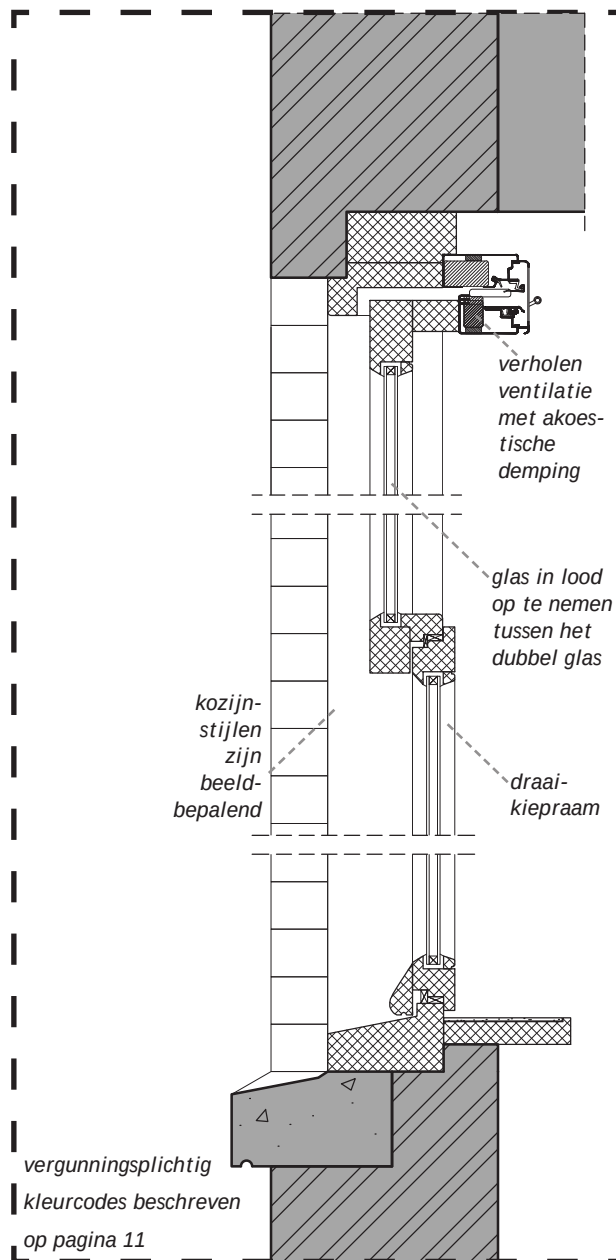
Referentiedetail B5 - woninggevel verdieping  
vervanging door houten kozijnen en nieuwe houten  
ramen met dubbel glas en met verholen ventilatie

- Nieuwe kozijnen uitvoeren in hout, toepassing dubbelglas is mogelijk als details aan de buitenzijde gelijk blijven.
- Glas in lood behouden.
- Ventilatievoorzieningen alleen verholten in te passen, zie referentiedetail B5.
- Kozijnen eventueel te voorzien van achterzetramen, zie referentiedetails B2, B3 en G2.

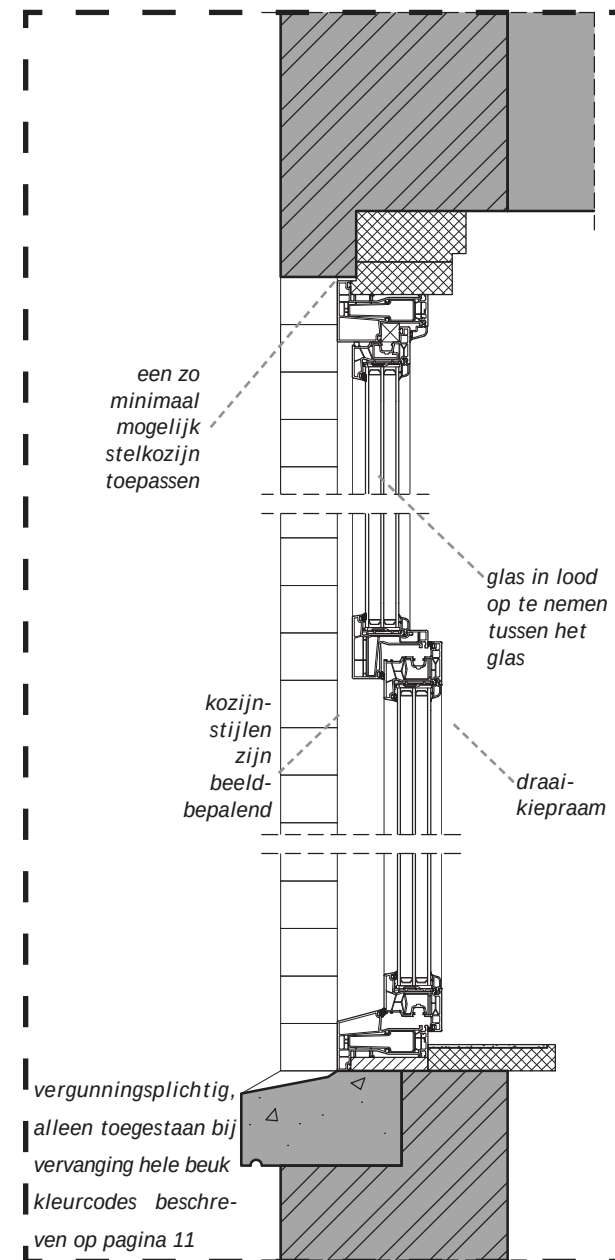
Referentiedetail B6 - woninggevel verdieping  
vervanging door kunststof kozijnen en ramen  
met isolerende beglazing

- Naar oorspronkelijke staat: indeling en vorm, reliëf, dimensionering, detaillering en kleurstelling (zie details oorspronkelijke staat, B1 en G1).
- Moderne technieken en materialen alleen mogelijk met vergunning.
- Bij toepassing ander kozijnmateriaal dan hout, apart een vergunning aan te vragen.
- Zie referentiedetails B4-6, G4/5 en G6.

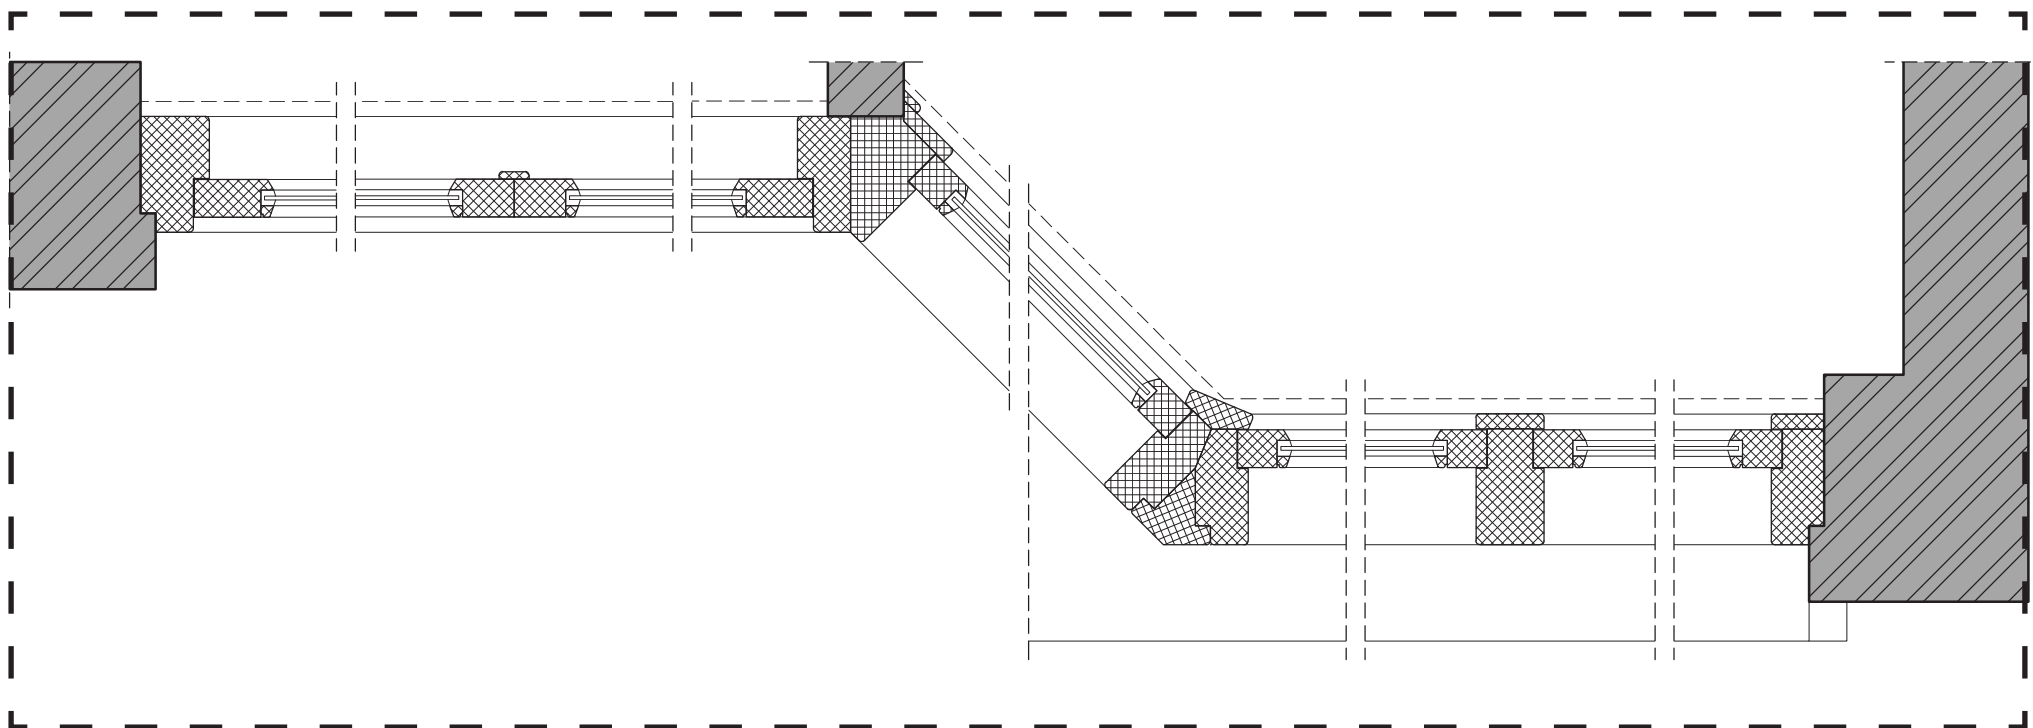
*Horizontaal referentiedetail G1 - woninggevel verdieping  
oorspronkelijke toestand  
houten kozijn met schuiframen*

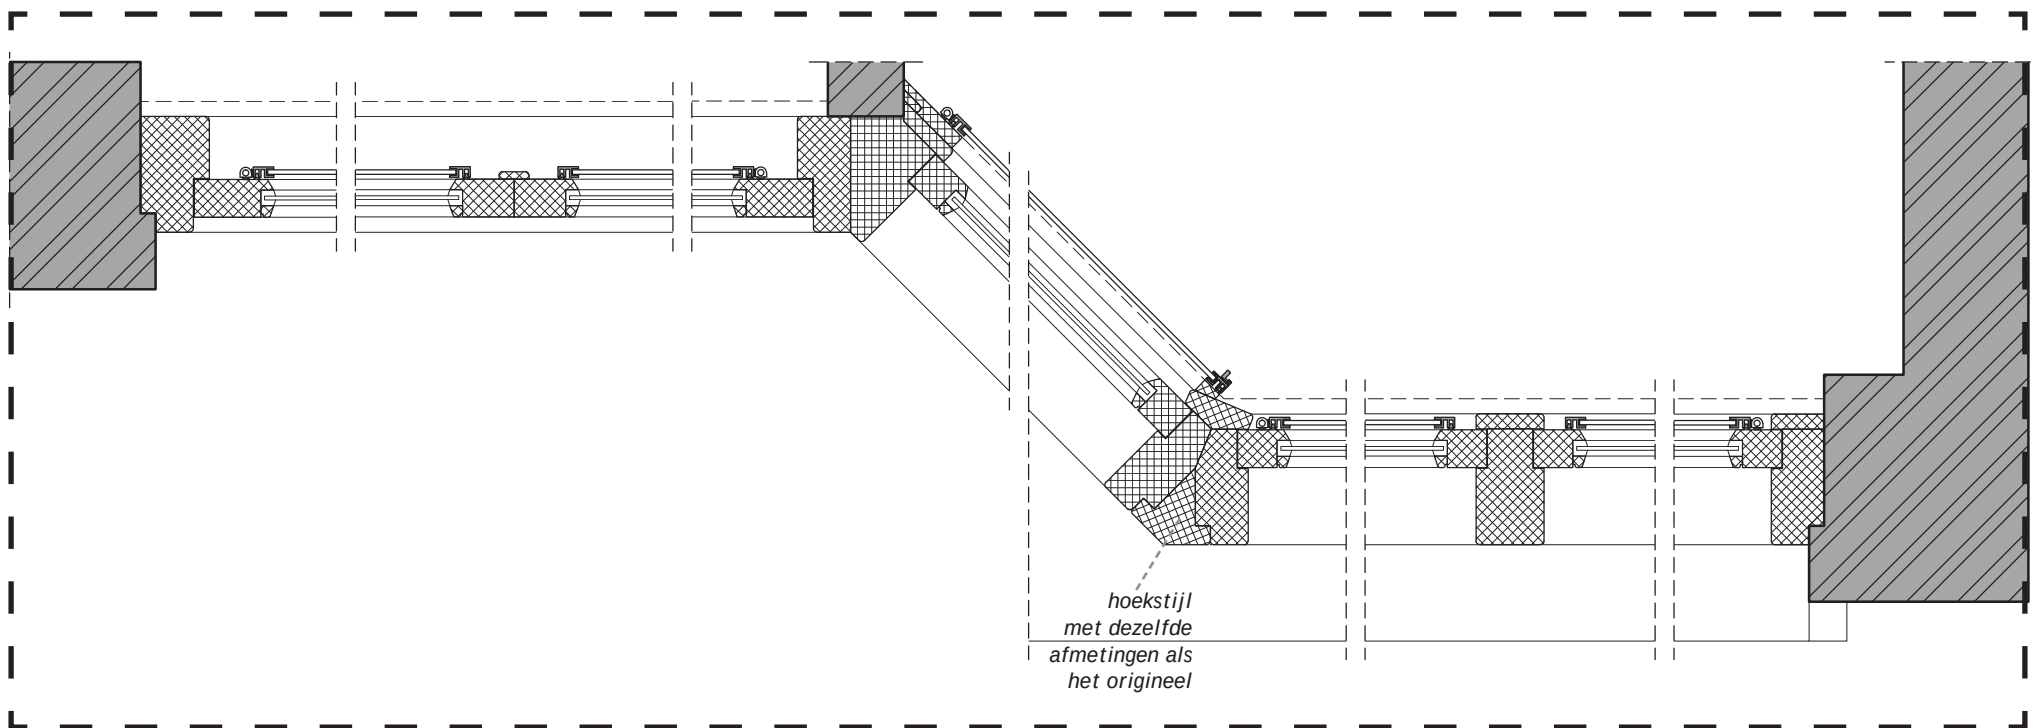
Horizontaal referentiedetail G2 - woninggevel verdieping  
onderhoudsvariant: originele houten kozijnen met nieuwe achter-  
zetramen

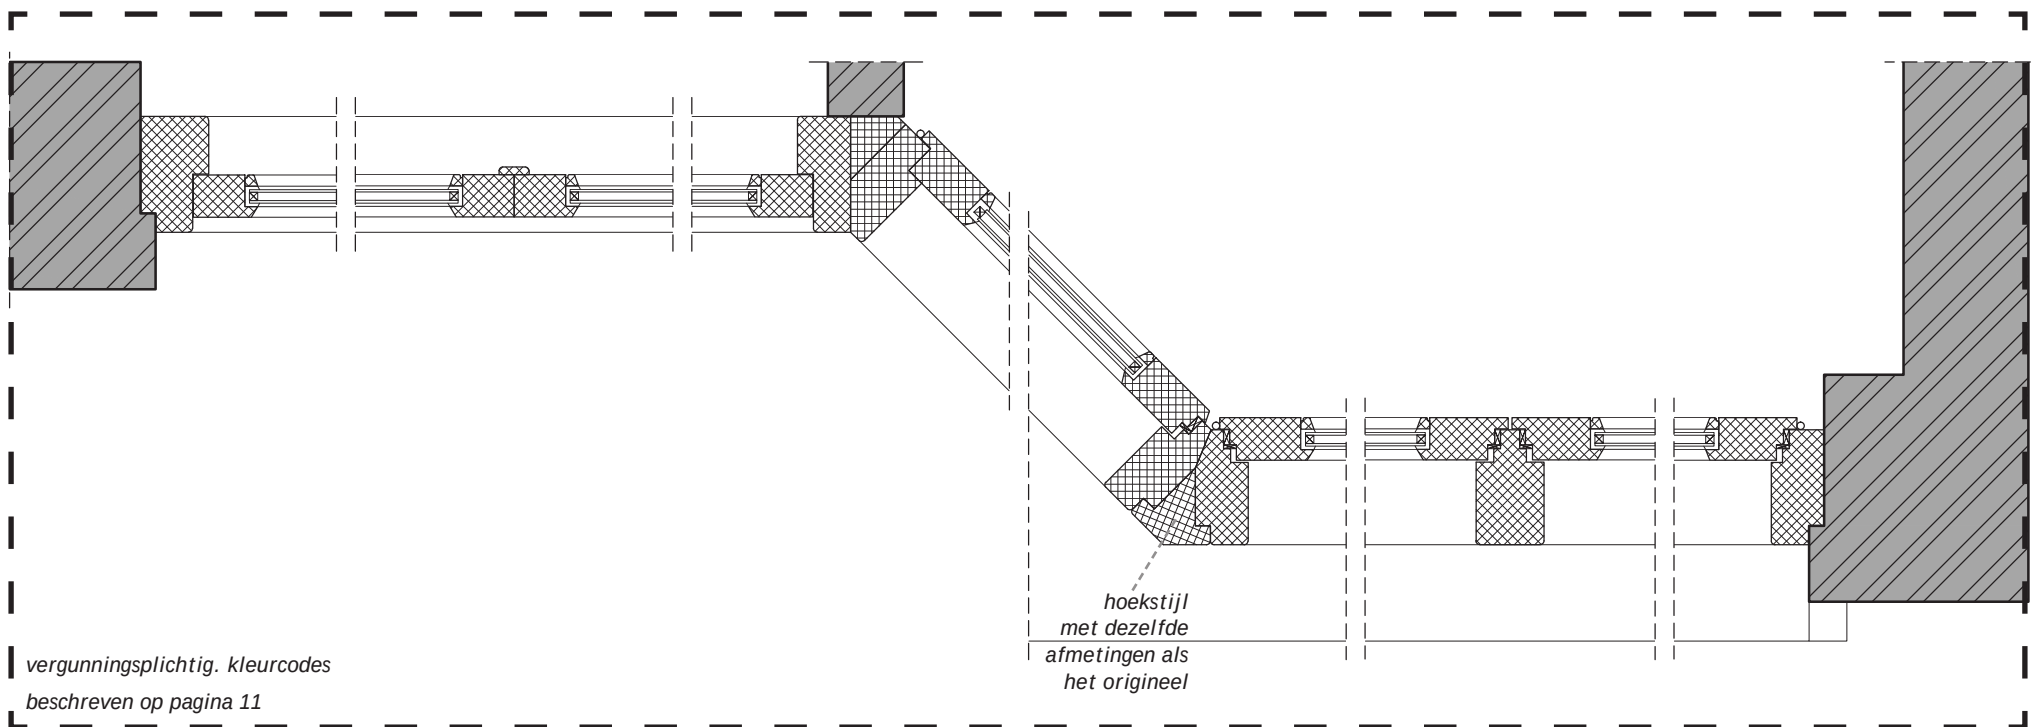
Horizontaal referentiedetail G4/5 - woninggevel verdieping  
 vervanging door houten kozijnen met nieuwe houten ramen voor-  
 zien van dubbelglas en optioneel verholten ventilatie

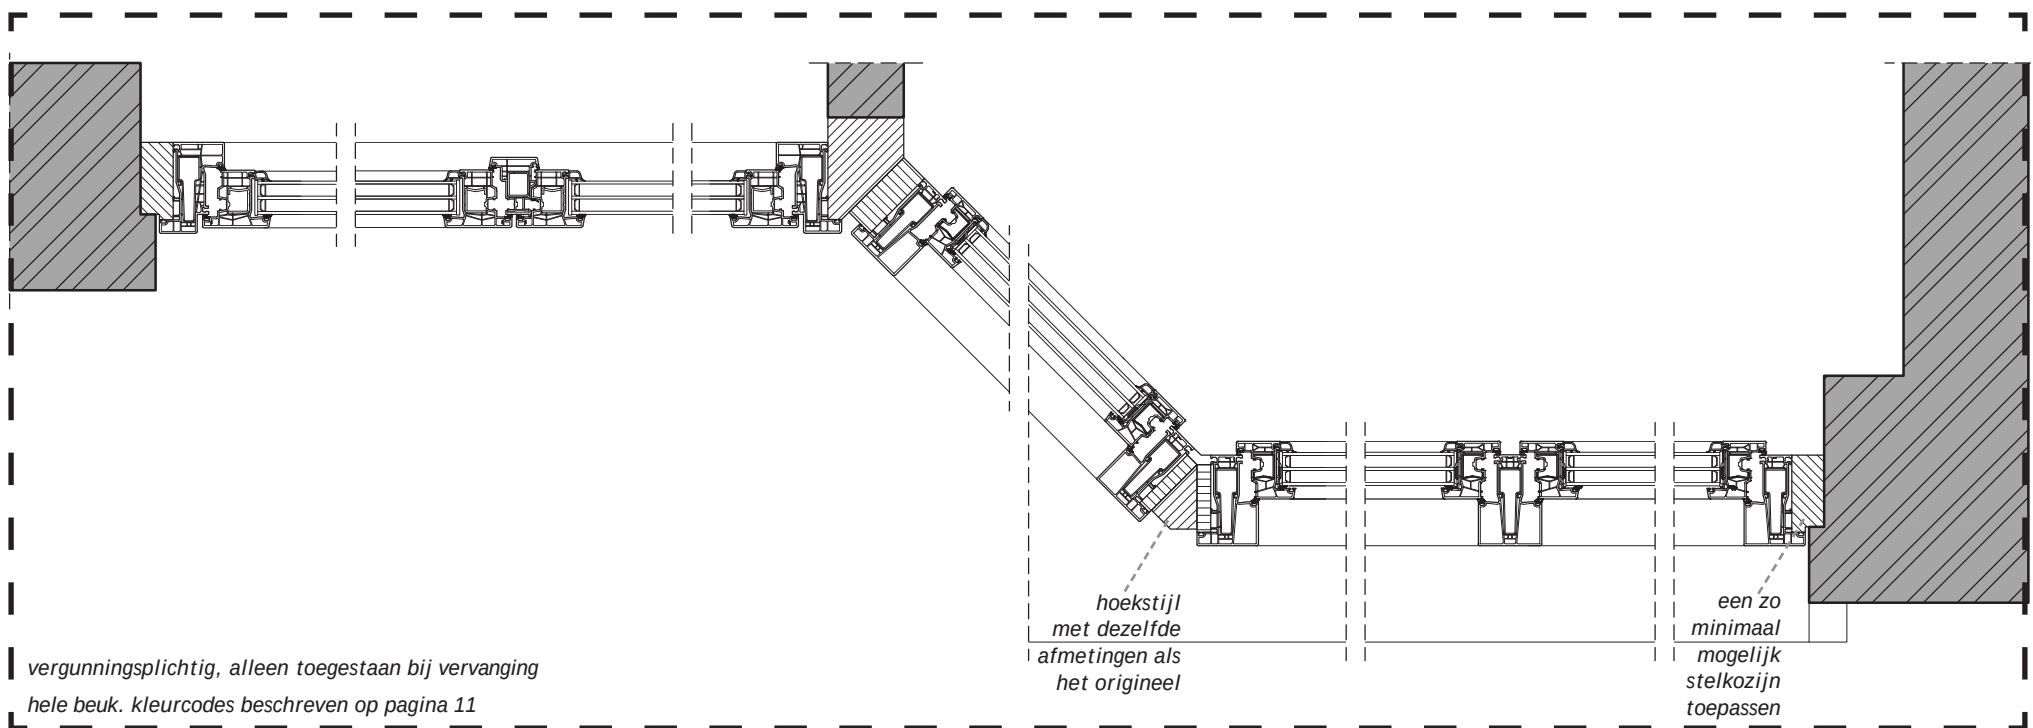
Horizontaal referentiedetail G6 - woninggevel verdieping  
vervanging door kunststof kozijnen en ramen met isole-  
rende beglazing

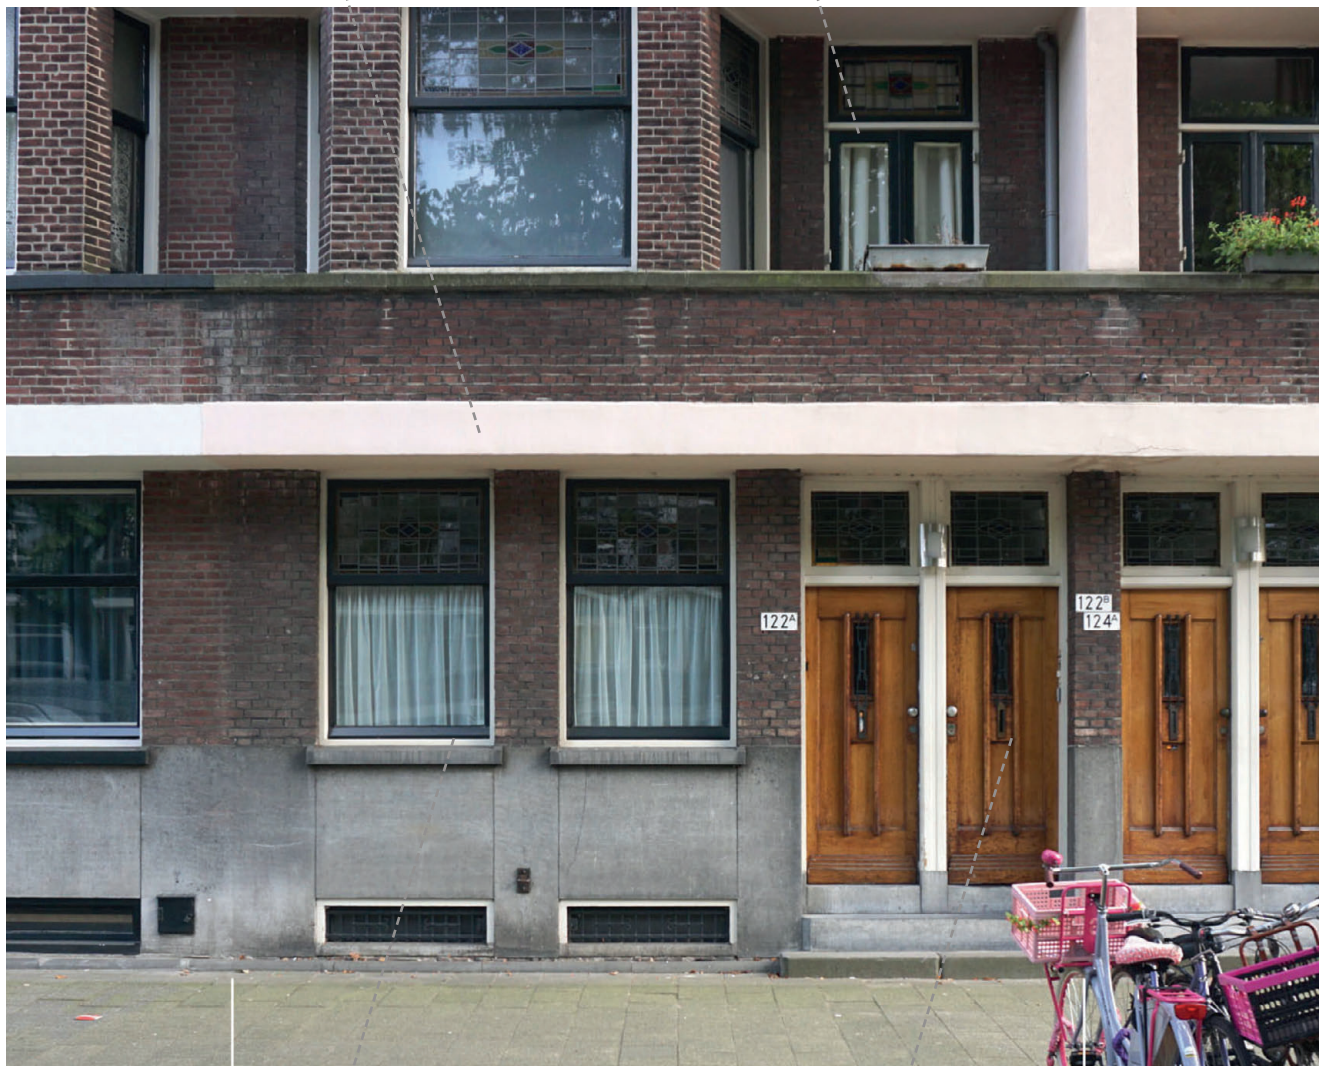
*Gepleisterde gevelbanden:  
matte muurverf crème G0.10.75*

*Kozijnen: mergelwit.  
Ramen en balkondeuren: grachtengroen.*

*Kozijnen: mergelwit.  
Ramen: grachtengroen.*

*Blank gelakte voordeur, eventueel licht gepig-  
menteerd, in een mergelwit kozijn.*

- Voordeuren: blank gelakt hardhout, eventueel licht gepigmenteerd
- Kozijnen: crème lakwerk, kleur Mergelwit G0.05.85 (RAL 9001)
- Ramen: donker groen lakwerk, kleur Grachtengroen Q0.05.10 (RAL 6012)
- Dakranden en overstekken: gebroken wit lakwerk, kleur Mergelwit G0.05.85 (RAL 9001)
- Gepleisterde gevelbanden: matte muurverf kleur crème G0.10.75
