## Gebruiksaanwijzing gevelonderhoud

## I. Gevel met rechte erker

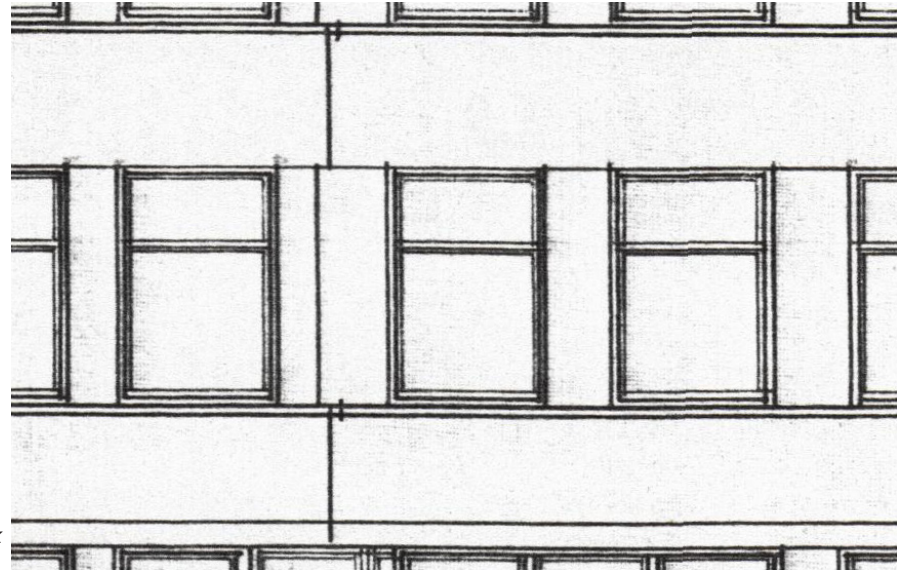
Deze gevel wordt gekenmerkt door de verticale accenten van de metselwerkpenanten en de kozijnstijlen. Ze beschikt over een erker over meerdere verdiepingen met een drietal losse schuiframen, waarvan het raam op de erker breder is dan de ramen op het terugliggende gevelvlak.

De vaste delen van de schuiframen zijn oorspronkelijk uitgevoerd met glas in lood.

*Oorspronkelijk  
ontwerp.*

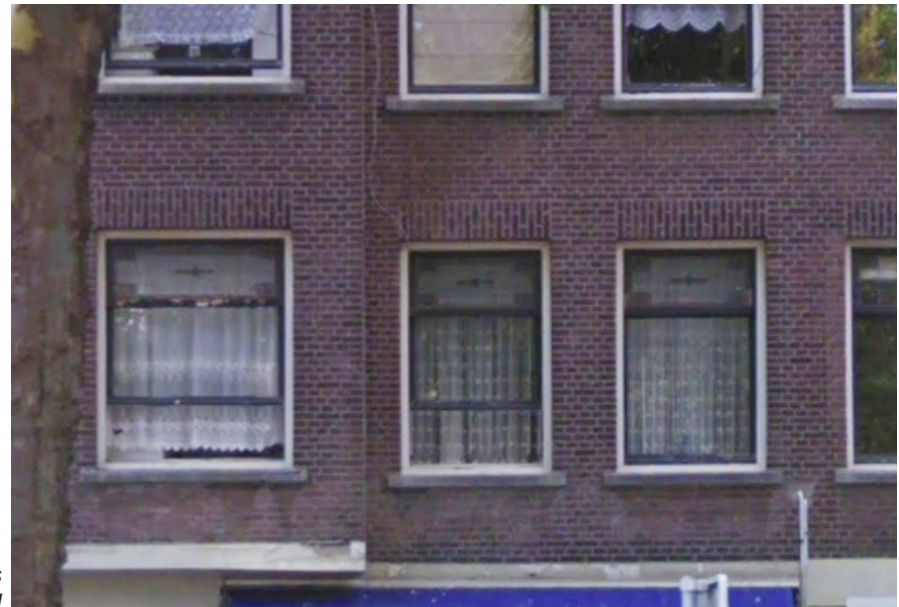
*Hedendaags  
voorbeeld*

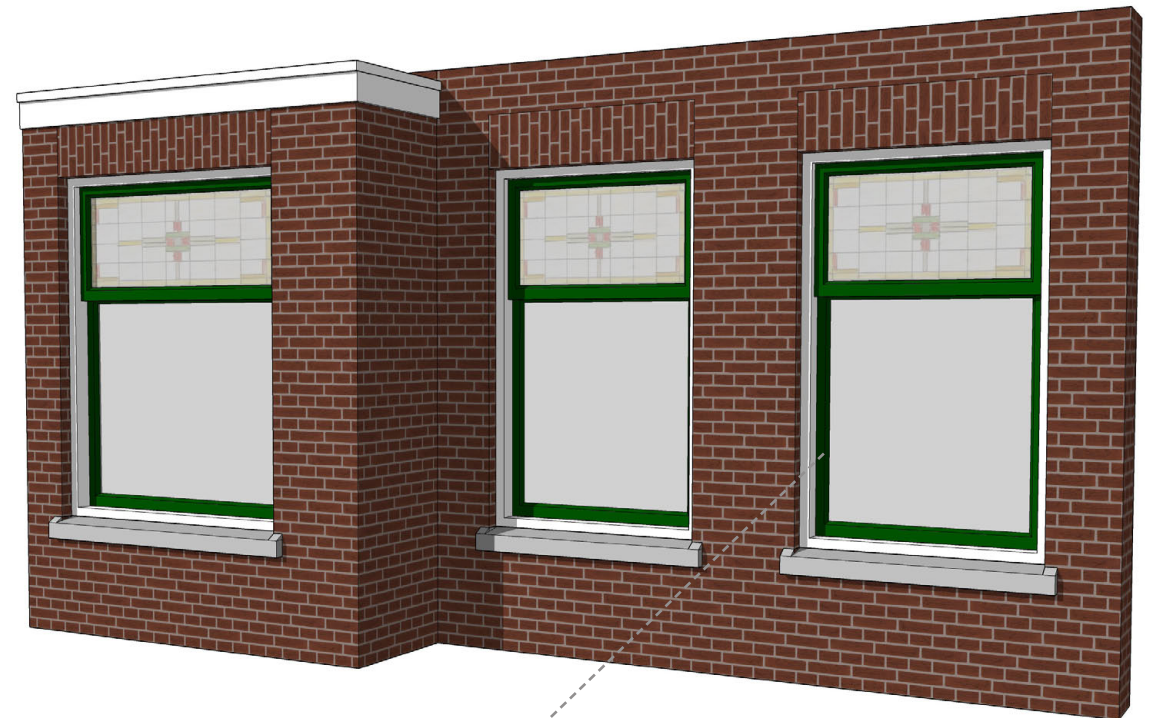
*Kozijnstijlen zijn beeldbepalend;  
horizontale lijnen ondergeschikt.*

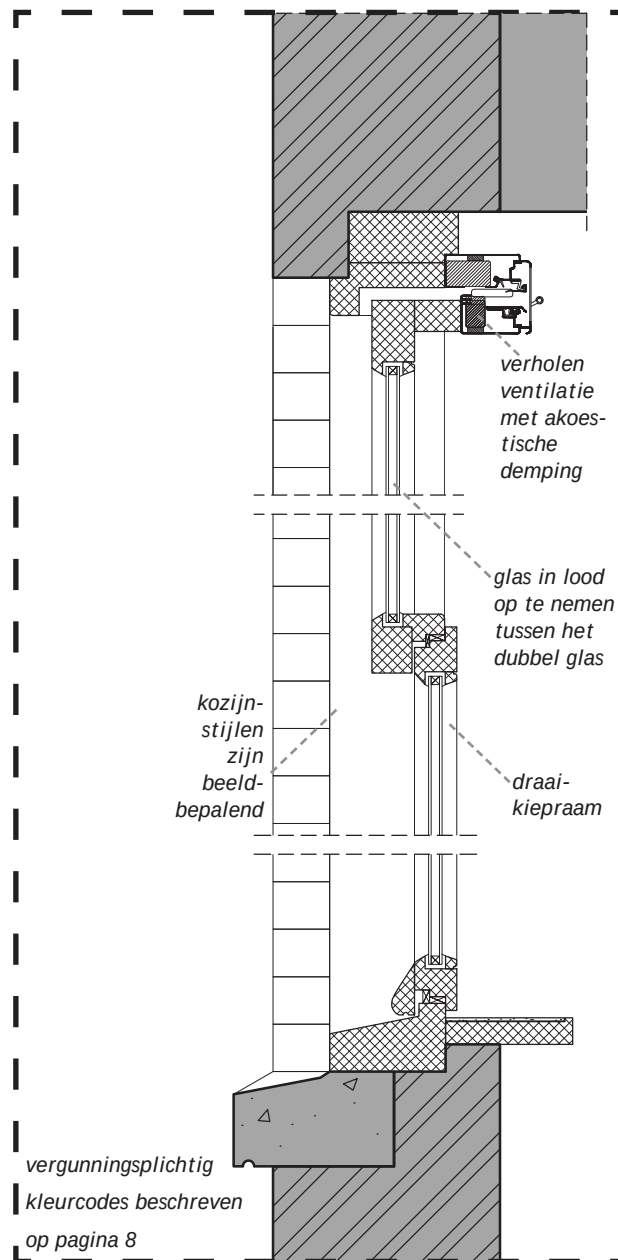
Referentiedetail B5 - woninggevel verdieping  
vervanging door houten kozijnen en nieuwe houten  
ramen met dubbel glas en met verholen ventilatie

- Nieuwe kozijnen uitvoeren in hout, toepassing dubbelglas is mogelijk als details aan de buitenzijde gelijk blijven.
- Glas in lood behouden.
- Ventilatievoorzieningen alleen verholten in te passen, zie referentiedetail B5.
- Kozijnen eventueel te voorzien van achterzetramen, zie referentiedetails B2, B3 en D2.

- Naar oorspronkelijke staat: indeling en vorm, reliëf, dimensionering, detaillering en kleurstelling (zie details oorspronkelijke staat, B1 en D1).
- Moderne technieken en materialen alleen mogelijk met vergunning.
- Bij toepassing ander kozijnmateriaal dan hout, apart een vergunning aan te vragen.
- Zie referentiedetails B4-6, D4/5 en D6.

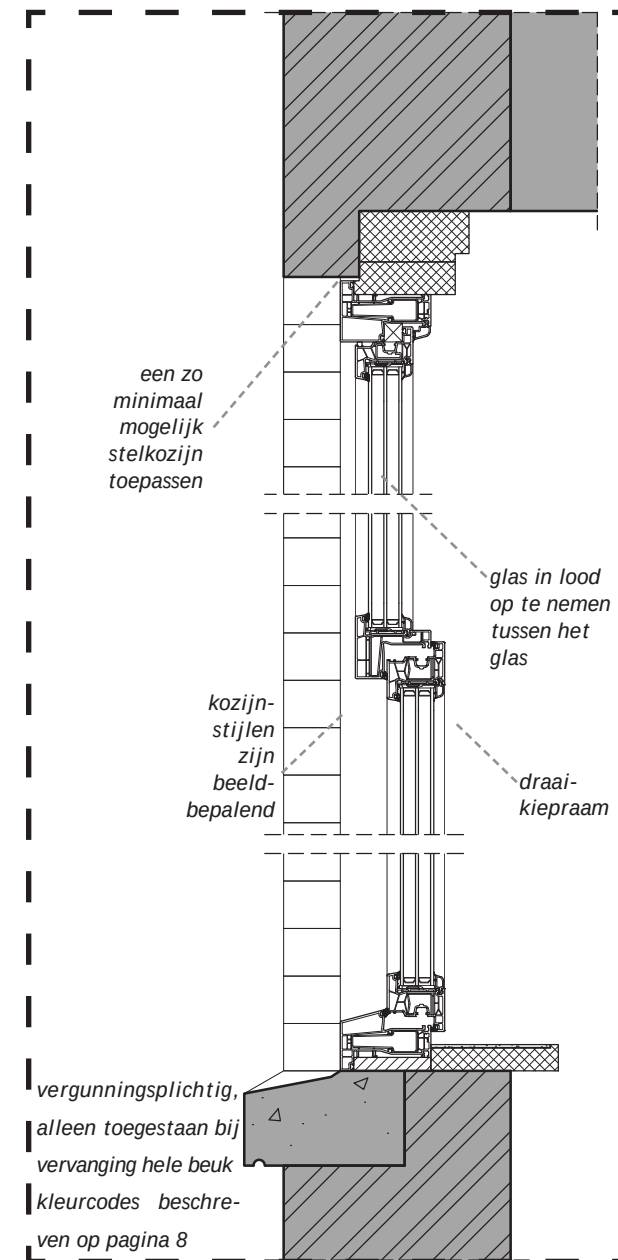
Referentiedetail B6 - woninggevel verdieping  
vervanging door kunststof kozijnen en ramen  
met isolerende beglazing

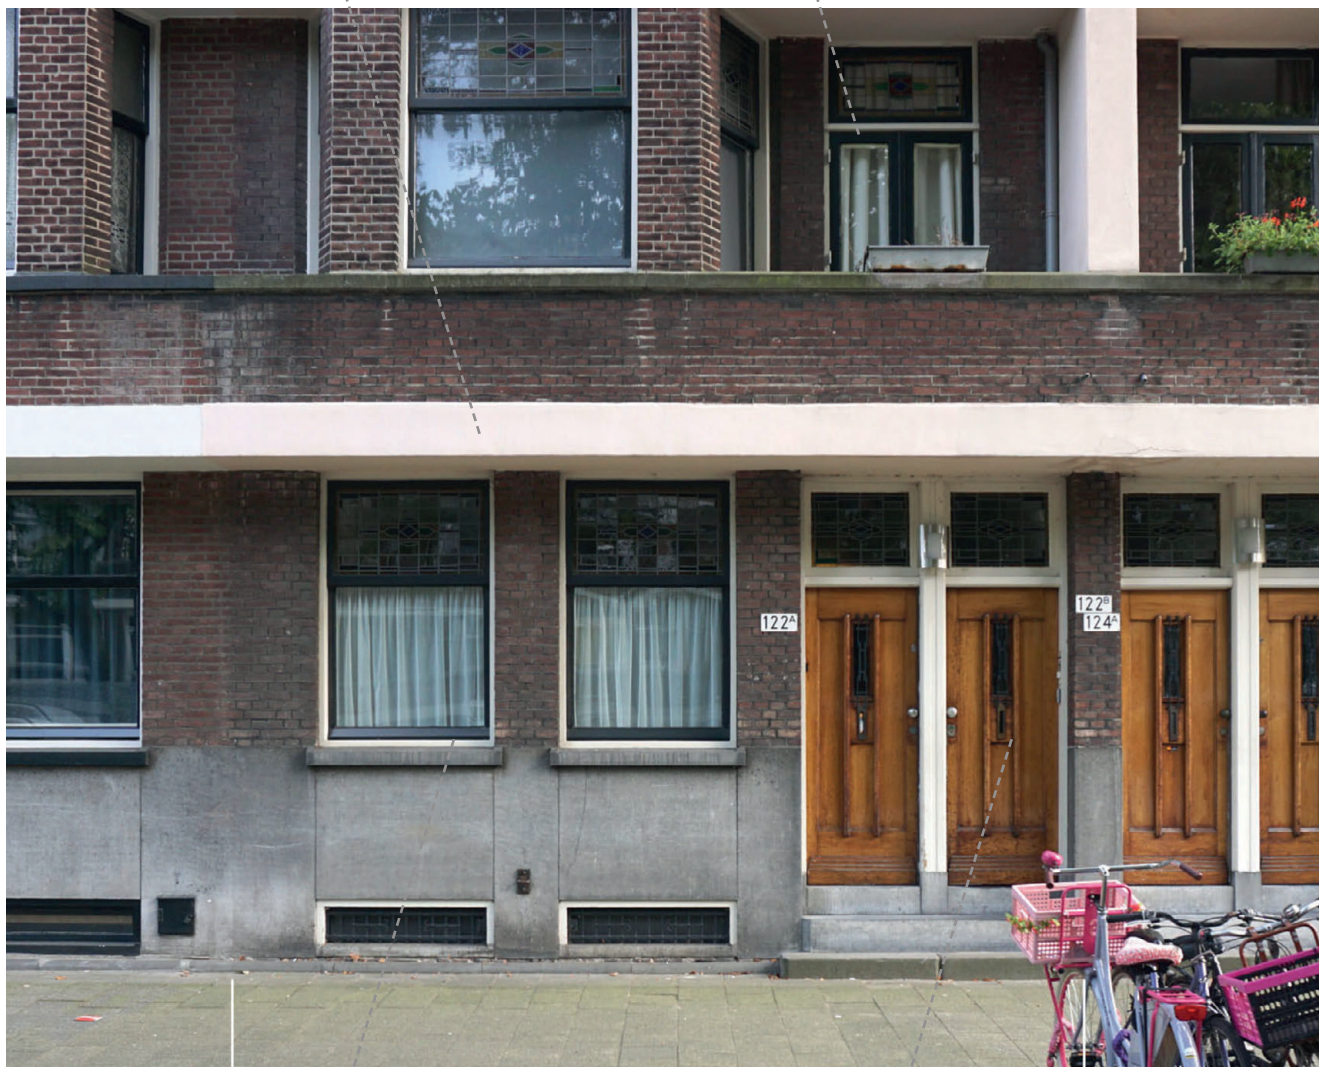
*Gepleisterde gevelbanden:  
matte muurverf crème G0.10.75*

*Kozijnen: mergelwit.  
Ramen en balkondeuren: grachtengroen.*

*Kozijnen: mergelwit.  
Ramen: grachtengroen.*

*Blank gelakte voordeur, eventueel licht gepigmenteerd, in een mergelwit kozijn.*

- Voordeuren: blank gelakt hardhout, eventueel licht gepigmenteerd
- Kozijnen: crème lakwerk, kleur Mergelwit G0.05.85 (RAL 9001)
- Ramen: donker groen lakwerk, kleur Grachtengroen Q0.05.10 (RAL 6012)
- Dakranden en overstekken: gebroken wit lakwerk, kleur Mergelwit G0.05.85 (RAL 9001)
- Gepleisterde gevelbanden: matte muurverf kleur crème G0.10.75
