## Gebruiksaanwijzing gevelonderhoud

## J. Gevel met trapsgewijze erker

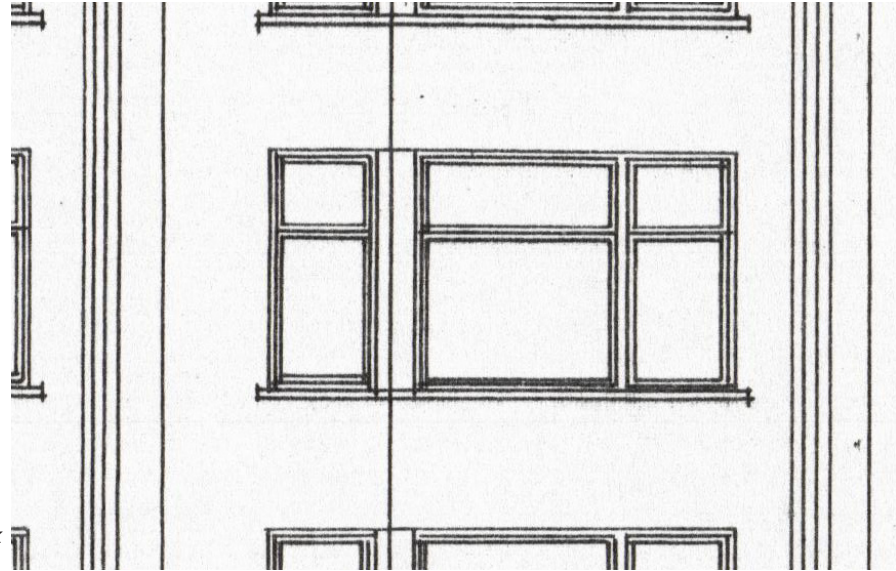
Deze gevel wordt gekenmerkt door de verticale accenten van de metselwerkpenanten en de kozijnstijlen. Ze beschikt over een erker over meerdere verdiepingen met erkerkozijnen. De ene zijkant van de erker heeft trapsgewijs metselwerk dat de verticale lijn benadrukt en de andere zijde bevindt zich nog een schuifraam.

De vaste delen van de schuiframen zijn oorspronkelijk uitgevoerd met glas in lood.

Oorspronkelijk  
ontwerp.

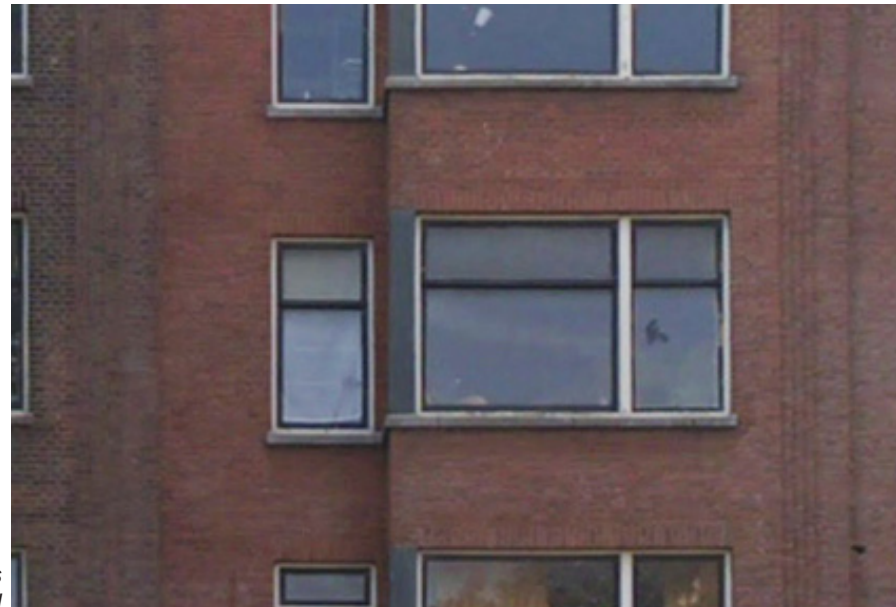
Hedendaags  
voorbeeld

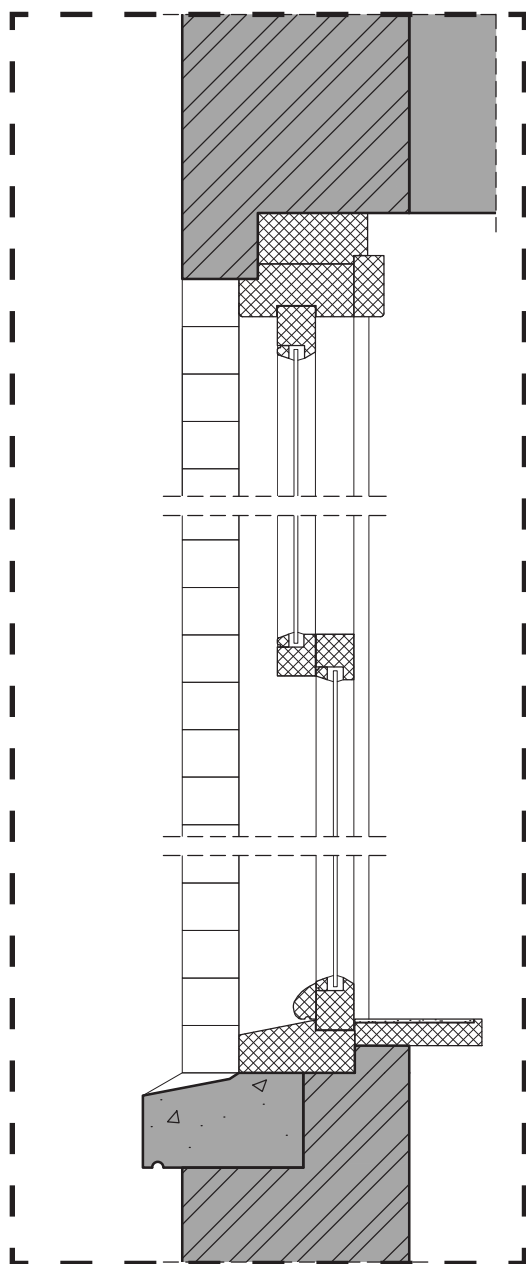
Referentiedetail B1 - woninggevel verdieping  
oorspronkelijke toestand  
houten kozijnen met schuifraam

- Naar oorspronkelijke staat: indeling en vorm, reliëf, dimensionering, detaillering en kleurstelling (zie details oorspronkelijke staat, B1 en G1).
- Moderne technieken en materialen alleen mogelijk met vergunning.
- Bij toepassing ander kozijnmateriaal dan hout, apart een vergunning aan te vragen.
- Zie referentiedetails B4-6, G4/5 en G6.

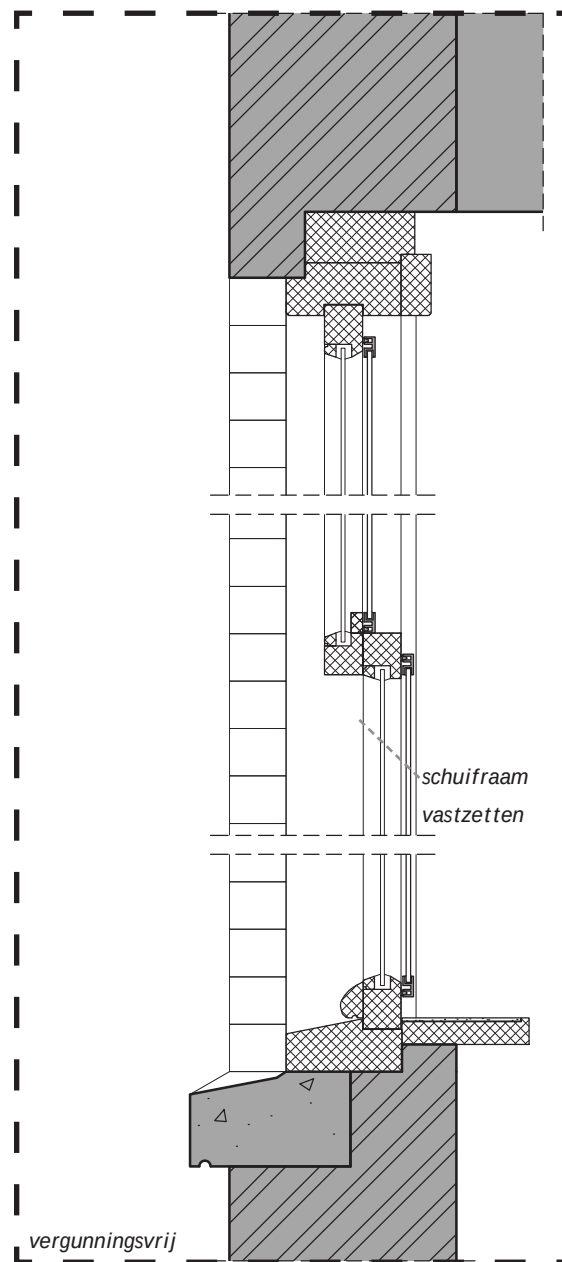
Referentiedetail B2 - woninggevel verdieping  
onderhoudsvariant: originele houten kozijnen  
met nieuwe achterzetramen

- Nieuwe kozijnen uitvoeren in hout, toepassing dubbelglas is mogelijk als details aan de buitenzijde gelijk blijven.
- Glas in lood behouden.
- Ventilatievoorzieningen alleen verholten in te passen, zie referentiedetail B5.
- Kozijnen eventueel te voorzien van achterzetramen, zie referentiedetails B2, B3 en G2.

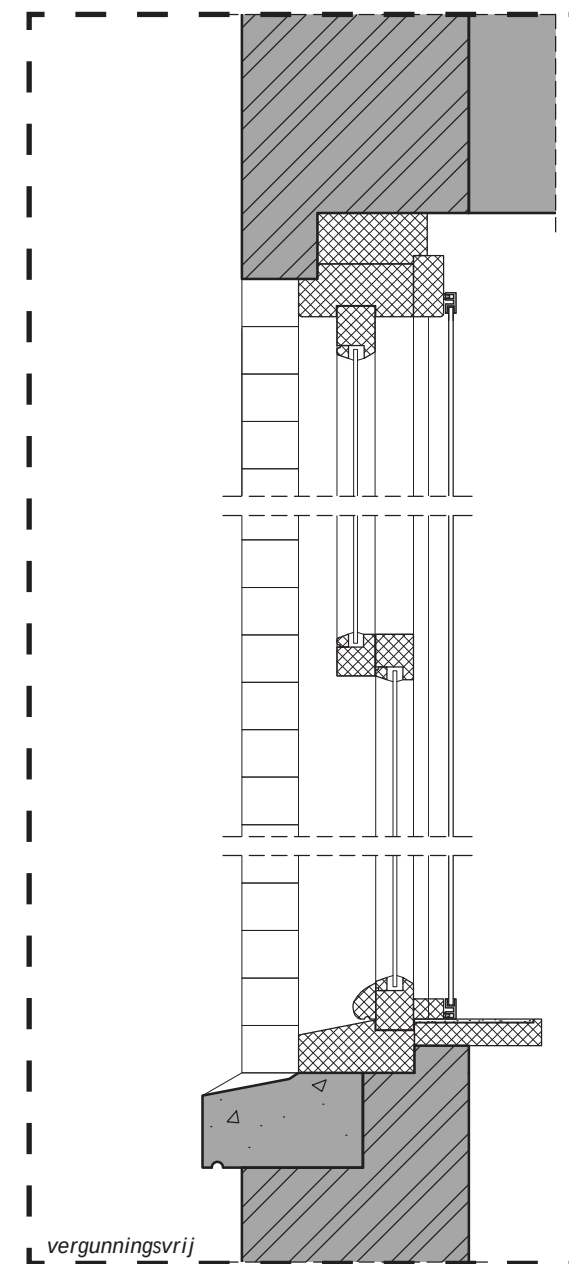
Referentiedetail B3 - woninggevel verdieping  
onderhoudsvariant: originele houten kozijnen  
met één nieuw achterzetraam

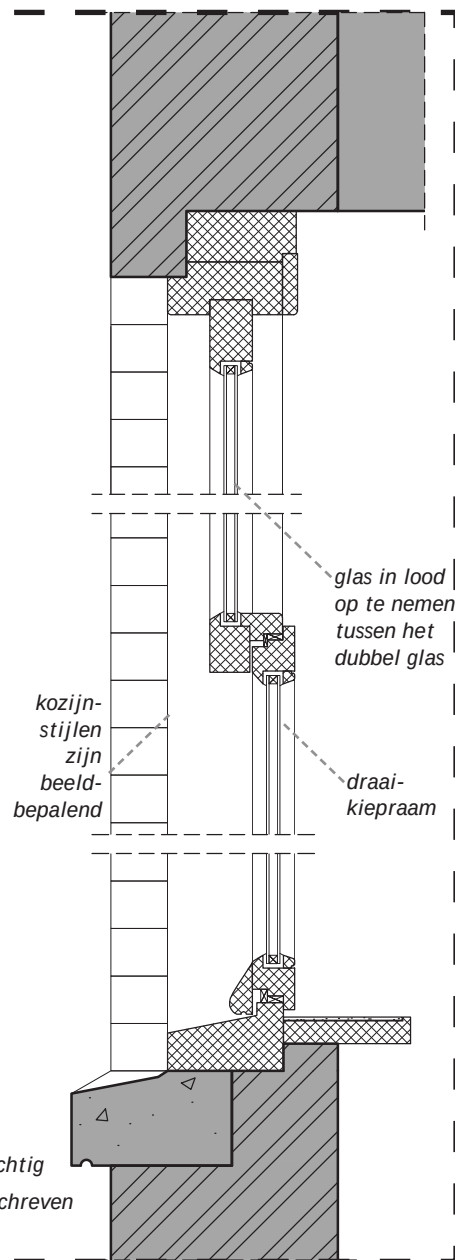
Referentiedetail B4 - woninggevel verdieping  
vervanging door houten kozijnen met nieuwe  
houten ramen voorzien van dubbelglas

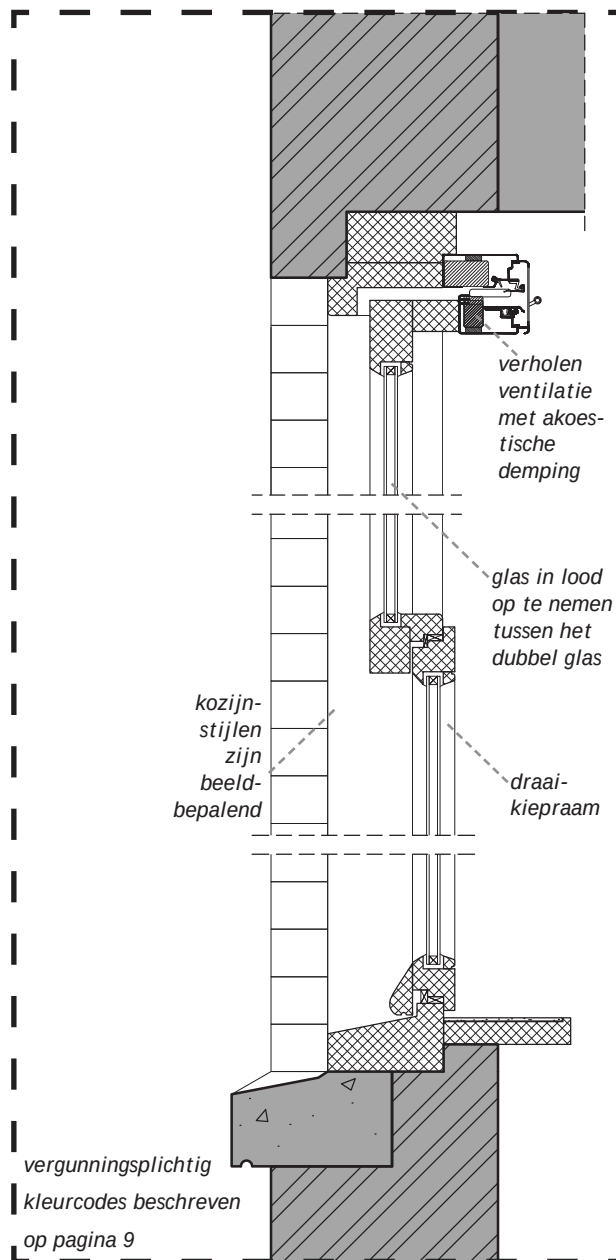
Referentiedetail B5 - woninggevel verdieping  
vervanging door houten kozijnen en nieuwe houten  
ramen met dubbel glas en met verholen ventilatie

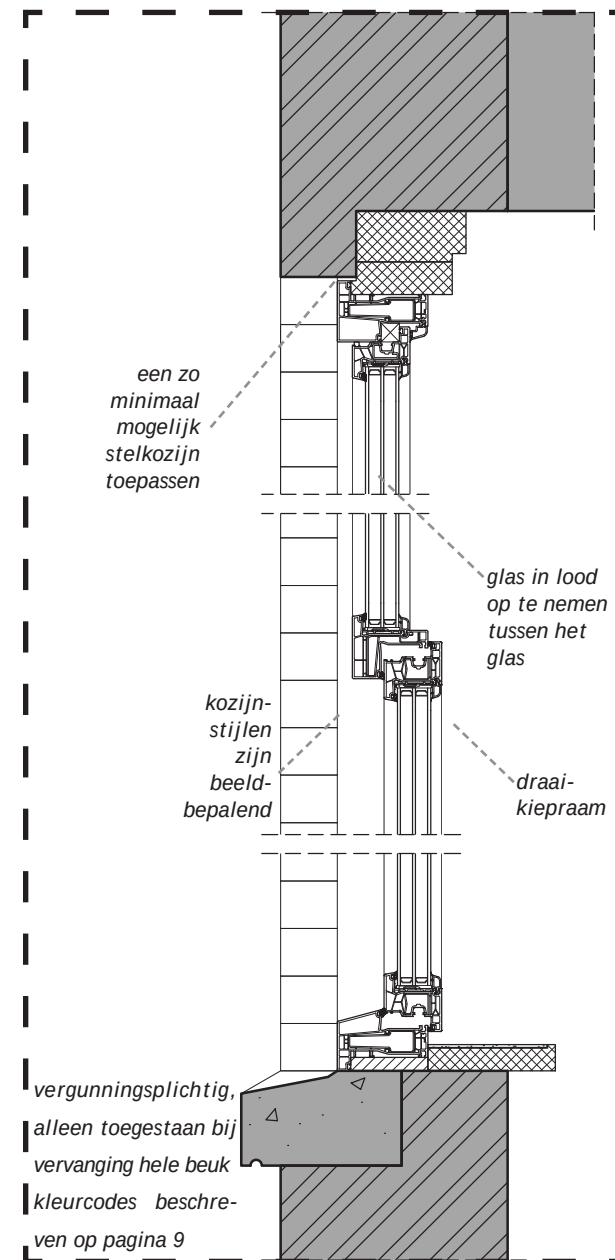
Referentiedetail B6 - woninggevel verdieping  
vervanging door kunststof kozijnen en ramen  
met isolerende beglazing

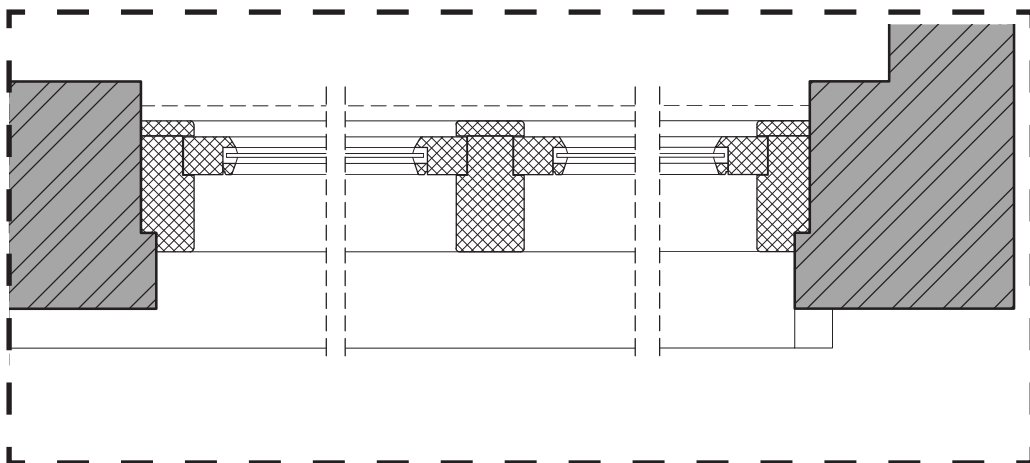
Referentiedetail E1 - woninggevel

originele toestand

houten kozijnen: schuifraam

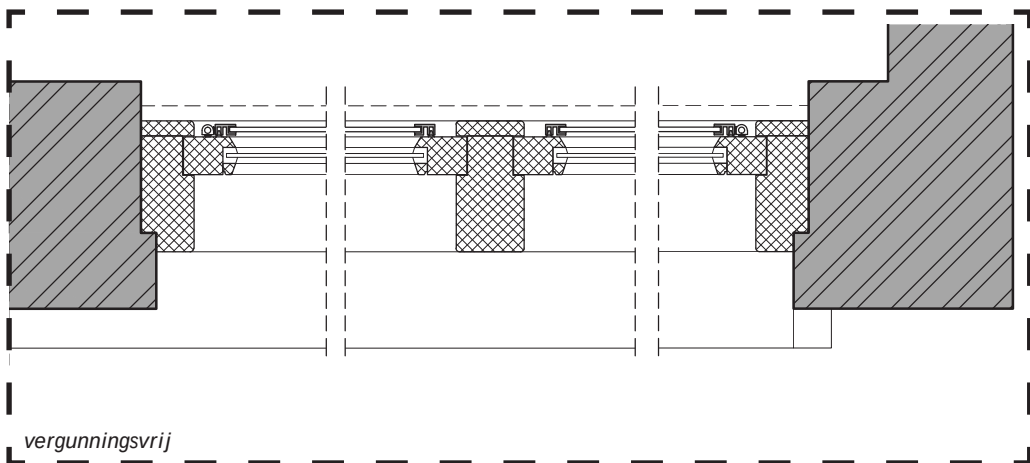
vergunningsvrij

Referentiedetail E2/3 - woninggevel begane grond

onderhoudsvariant hoekraam met nieuwe achterzetramen

originele houten kozijnen met achterzetramen

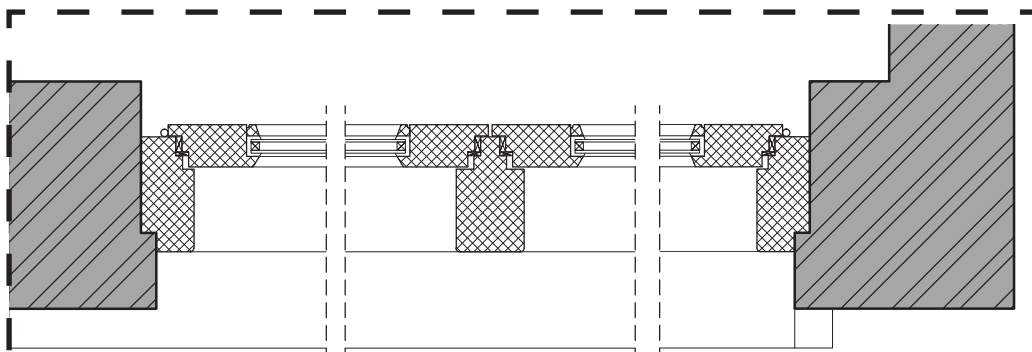
*vergunningplichtig. kleurcodes*

*Referentiedetail E4/5 - woninggevel*

*vervanging door houten kozijnen*

*nieuwe houten kozijnen met dubbelglas/verholen ventilatie*

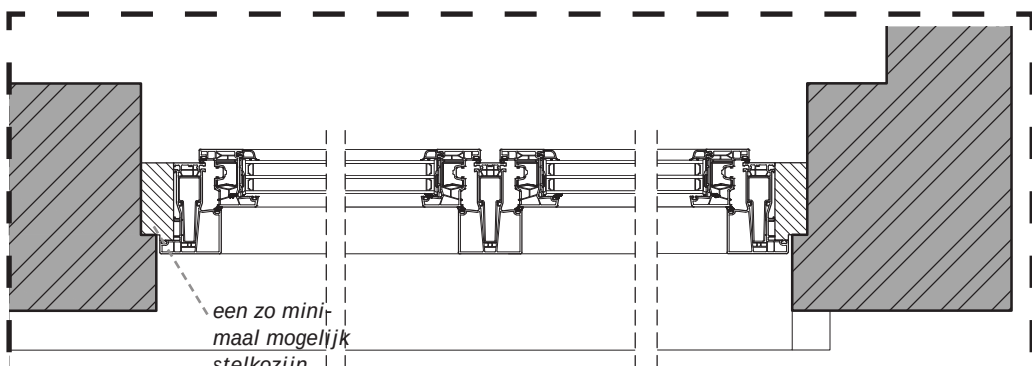
*een zo minimaal mogelijk  
stelkozijn  
toepassen*

*vergunningplichtig, alleen toegestaan bij vervanging*

*Referentiedetail E6 - woninggevel*

*vervanging door kunststof kozijnen*

*nieuwe kunststof kozijnen met isolerende beglazing*

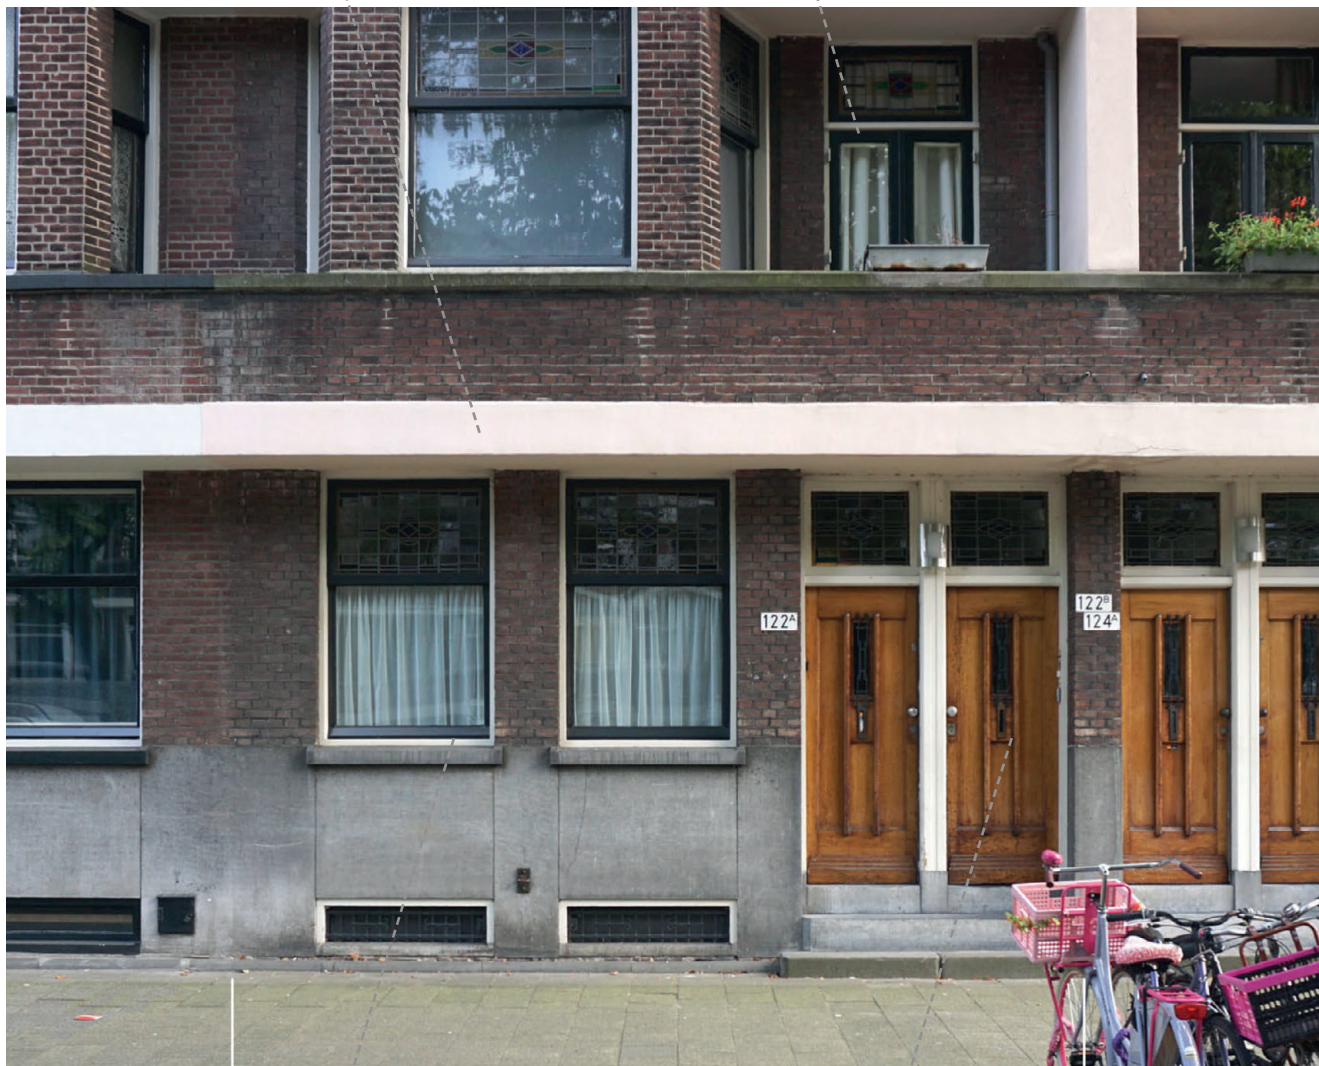
*Gepleisterde gevelbanden:  
matte muurverf crème G0.10.75*

*Kozijnen: mergelwit.  
Ramen en balkondeuren: grachtengroen.*

*Kozijnen: mergelwit.  
Ramen: grachtengroen.*

*Blank gelakte voordeur, eventueel licht gepigmenteerd, in een mergelwit kozijn.*

- Voordeuren: blank gelakt hardhout, eventueel licht gepigmenteerd
- Kozijnen: crème lakwerk, kleur Mergelwit G0.05.85 (RAL 9001)
- Ramen: donker groen lakwerk, kleur Grachtengroen Q0.05.10 (RAL 6012)
- Dakranden en overstekken: gebroken wit lakwerk, kleur Mergelwit G0.05.85 (RAL 9001)
- Gepleisterde gevelbanden: matte muurverf kleur crème G0.10.75
