## Gebruiksaanwijzing gevelonderhoud

## M. Dakverdieping boven rechte erker

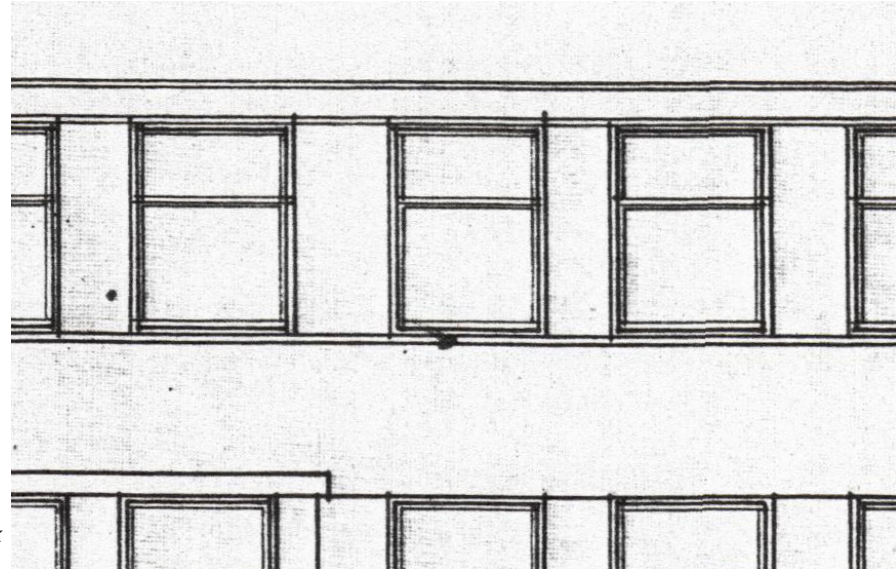
Deze gevel wordt gekenmerkt door de verticale accenten van de metselwerkpenanten en de kozijnstijlen.

De vaste delen van de schuiframen zijn oorspronkelijk uitgevoerd met glas in lood.

*Oorspronkelijk  
ontwerp.*

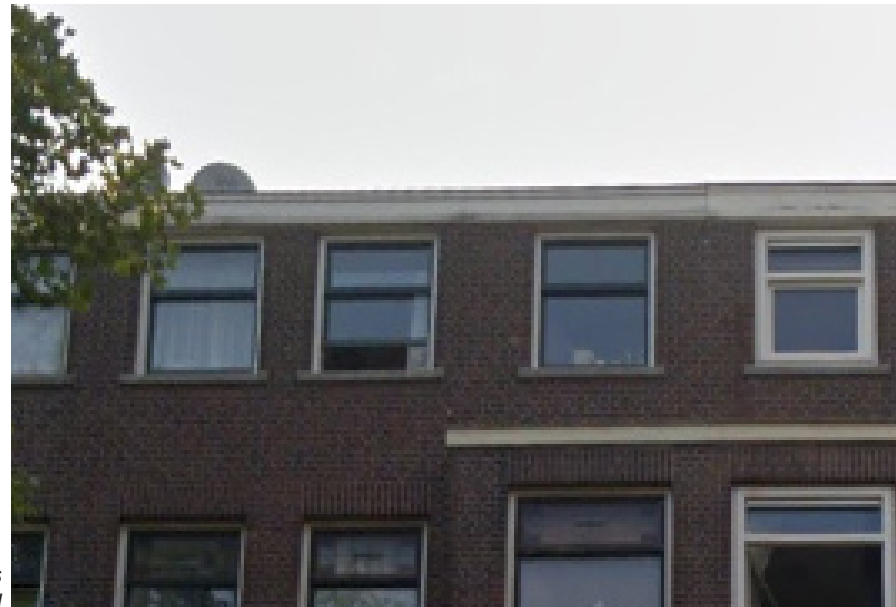
*Hedendaags  
voorbeeld*

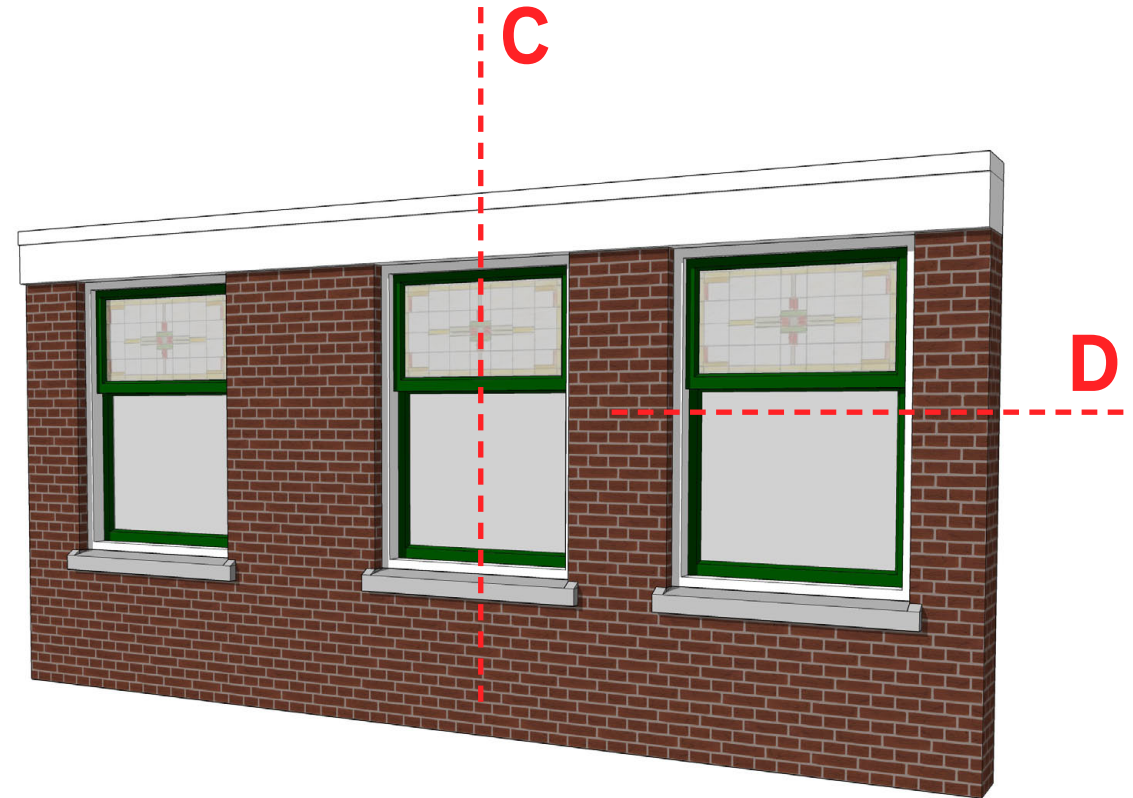
Referentiedetail C1 - woninggevel dakverdieping  
oorspronkelijke toestand  
houten kozijnen met schuifraam

- De details zijn schaal 1:10 weergegeven op A4 formaat.
- De weergegeven maatvoering is indicatief; exacte maatvoering in het werk op te meten.

- Naar oorspronkelijke staat: indeling en vorm, reliëf, dimensionering, detaillering en kleurstelling (zie details oorspronkelijke staat, C1 en D1).
- Moderne technieken en materialen alleen mogelijk met vergunning.
- Bij toepassing ander kozijnmateriaal dan hout, apart een vergunning aan te vragen.
- Zie referentiedetails C4-6, D4/5 en D6.

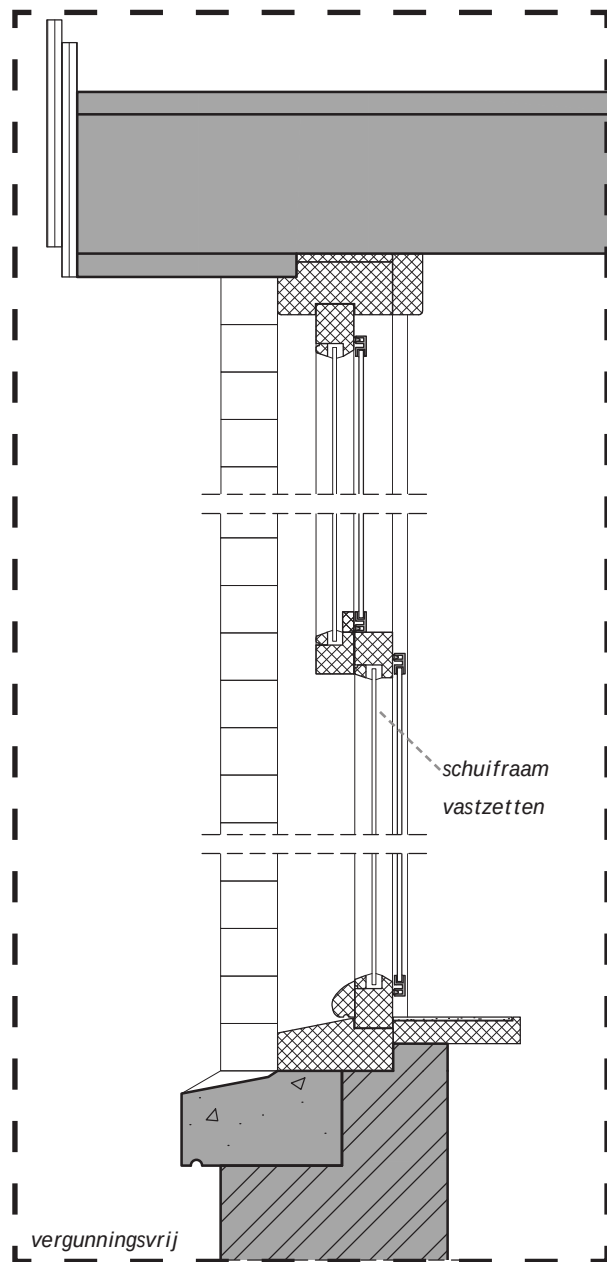
Referentiedetail C2 - woninggevel dakverdieping  
onderhoudsvariant: originele houten kozijnen  
met nieuwe achterzetramen

- Nieuwe kozijnen uitvoeren in hout, toepassing dubbelglas is mogelijk als details aan de buitenzijde gelijk blijven.
- Glas in lood behouden.
- Ventilatievoorzieningen alleen verholten in te passen, zie referentiedetail C5.
- Kozijnen eventueel te voorzien van achterzetramen, zie referentiedetails C2, C3 en D2.

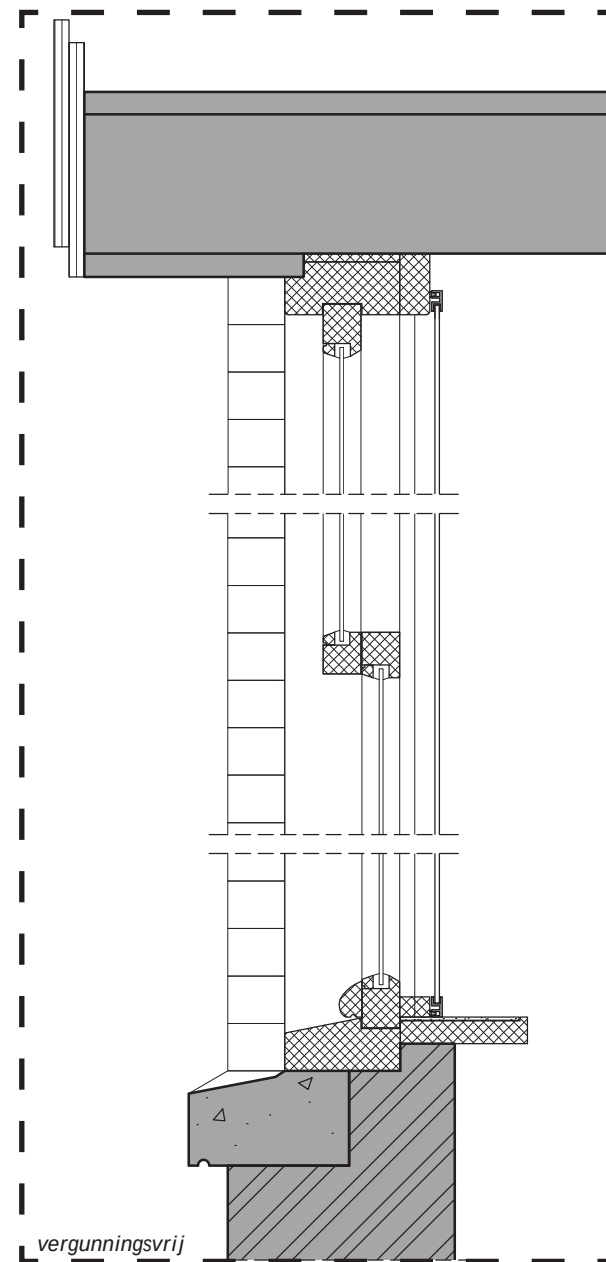
Referentiedetail C3 - woninggevel dakverdieping  
onderhoudsvariant: originele houten kozijnen  
met één nieuw achterzetraam

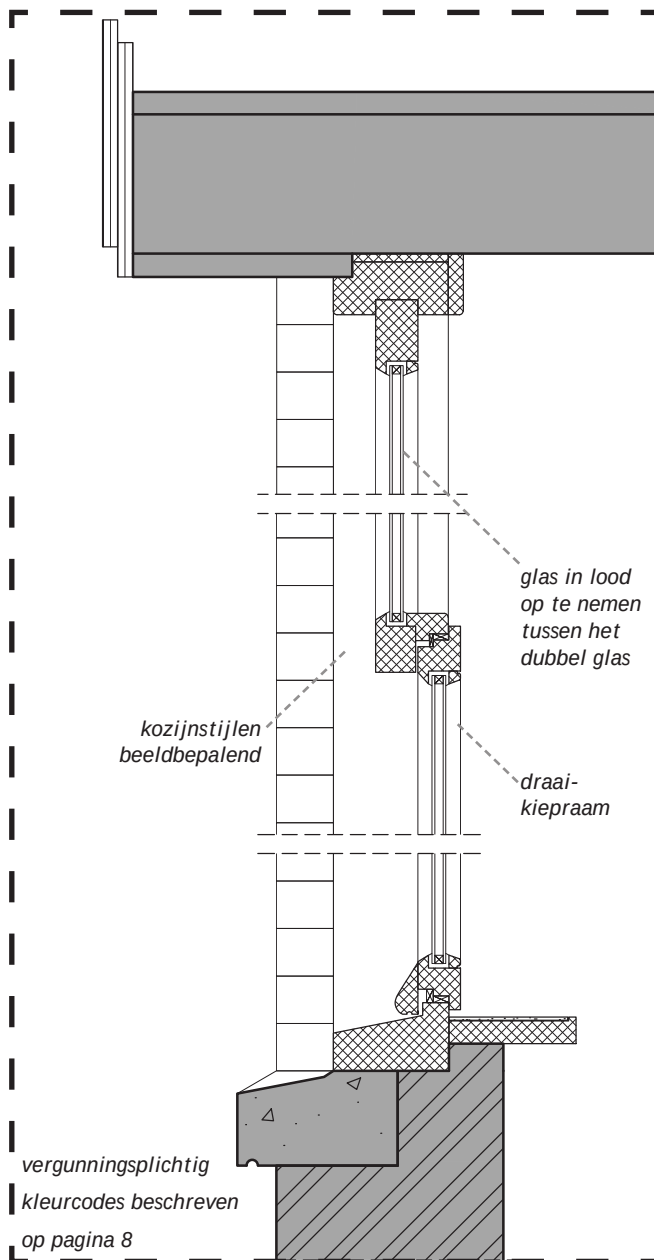
Referentiedetail C4 - woninggevel dakverdieping  
vervanging door houten kozijnen met nieuwe  
houten ramen voorzien van dubbelglas

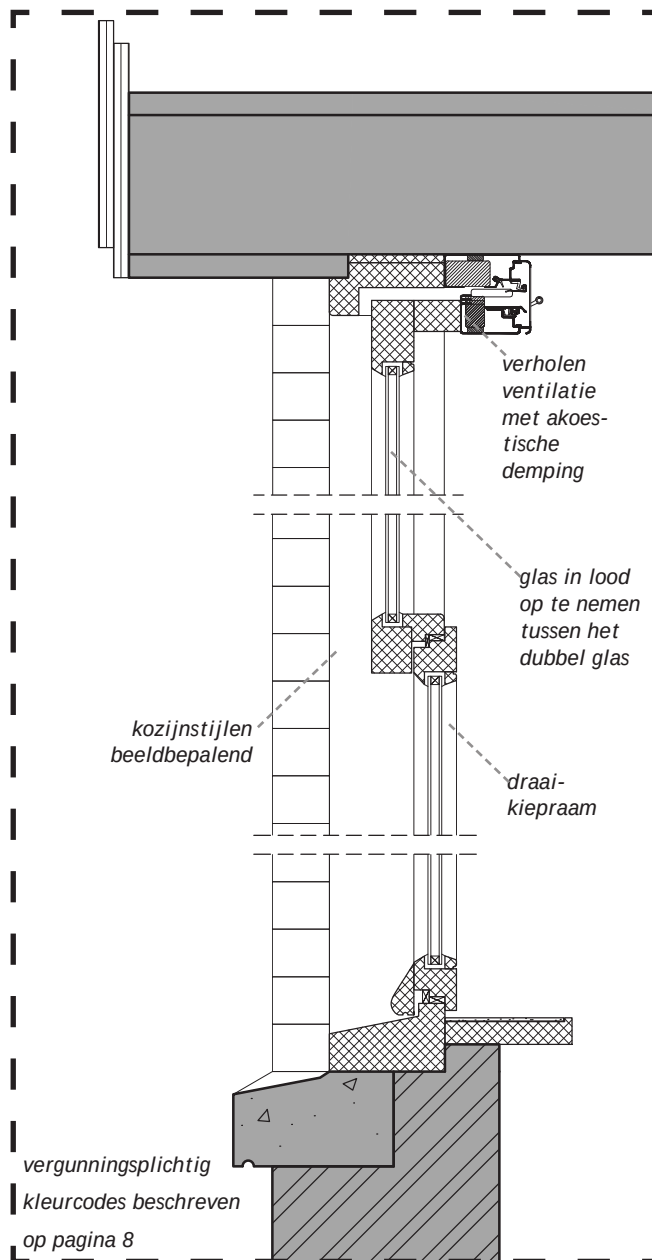
Referentiedetail C5 - woninggevel dakverdieping  
vervanging door houten kozijnen en nieuwe houten  
ramen met dubbel glas en met verholen ventilatie

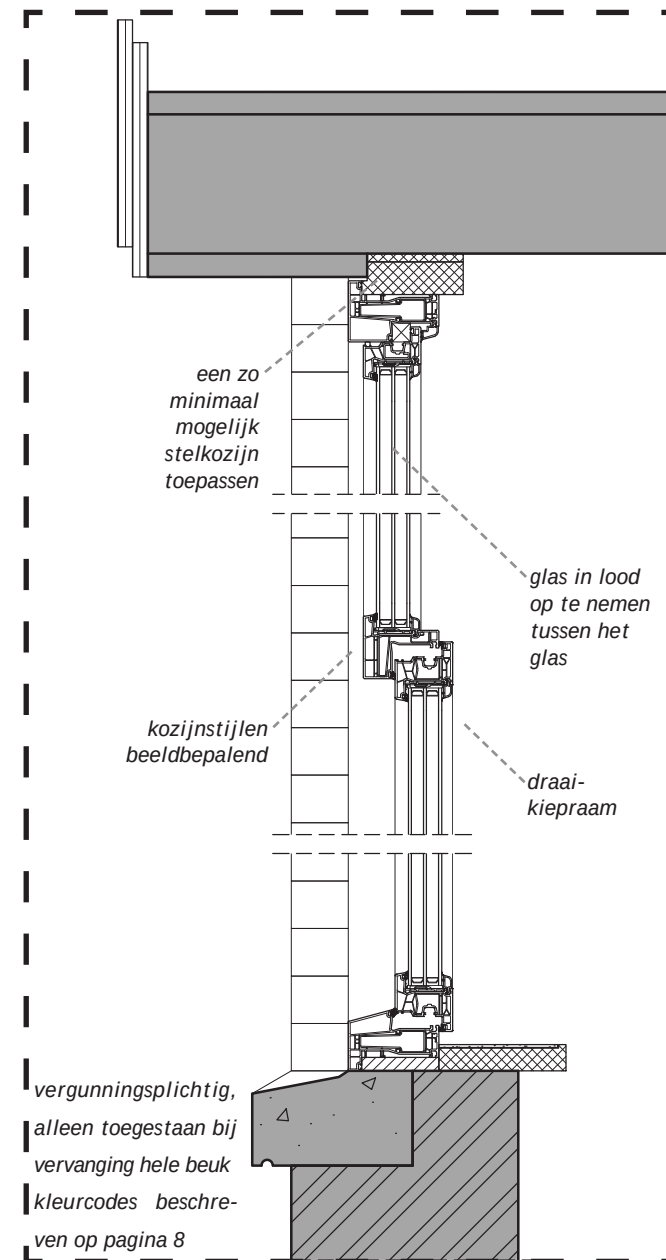
Referentiedetail C6 - woninggevel dakverdieping  
vervanging door kunststof kozijnen en ramen met  
isolerende beglazing

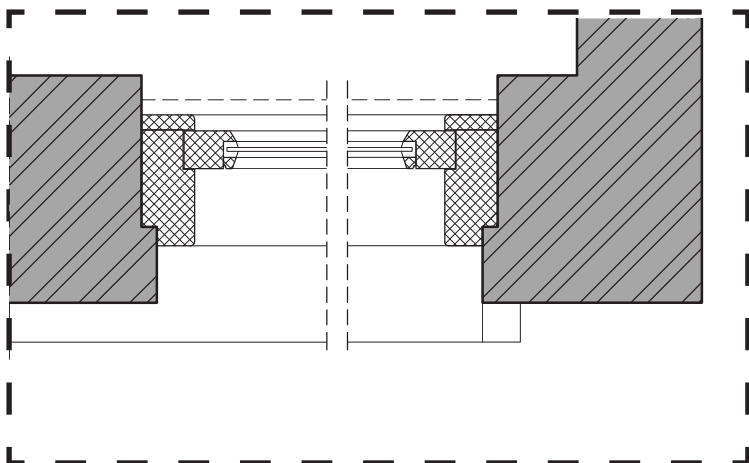
Horizontaal referentiedetail D1 - woninggevel  
oorspronkelijke toestand van een enkel kozijn met schuifraam

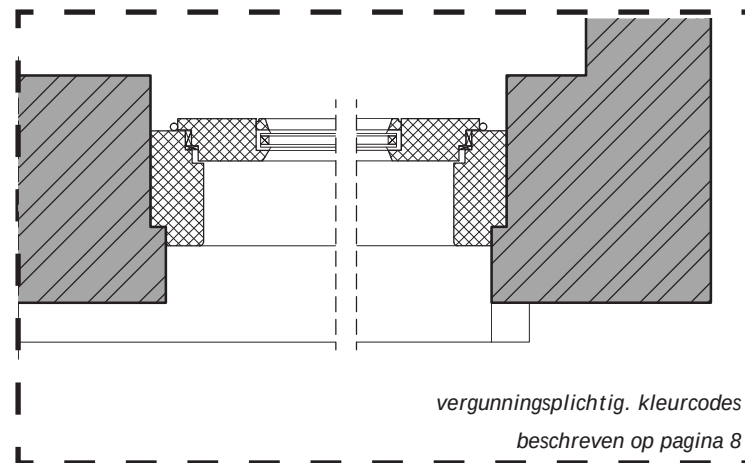
Horizontaal referentiedetail D4/5 - woninggevel  
vervanging door houten kozijnen met nieuwe houten ramen  
voorzien van dubbelglas en optioneel verholen ventilatie

vergunningplichtig. kleurcodes

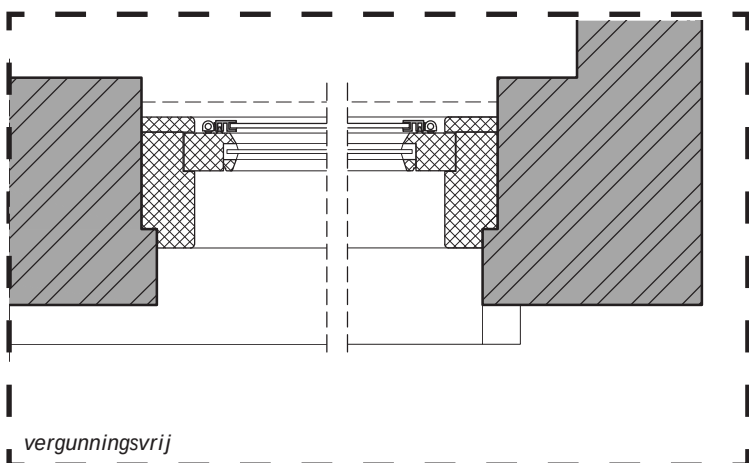
Horizontaal referentiedetail D2/3 - woninggevel  
onderhoudsvariant: originele houten kozijnen met nieuwe  
achterzetramen

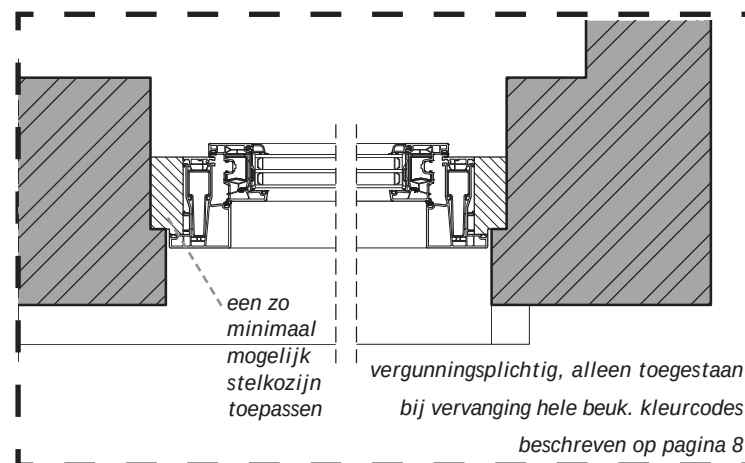
Horizontaal referentiedetail D6 - woninggevel  
vervanging door kunststof kozijnen en ramen  
met isolerende beglazing

vergunningplichtig, alleen toegestaan  
bij vervanging hele beuk. kleurcodes

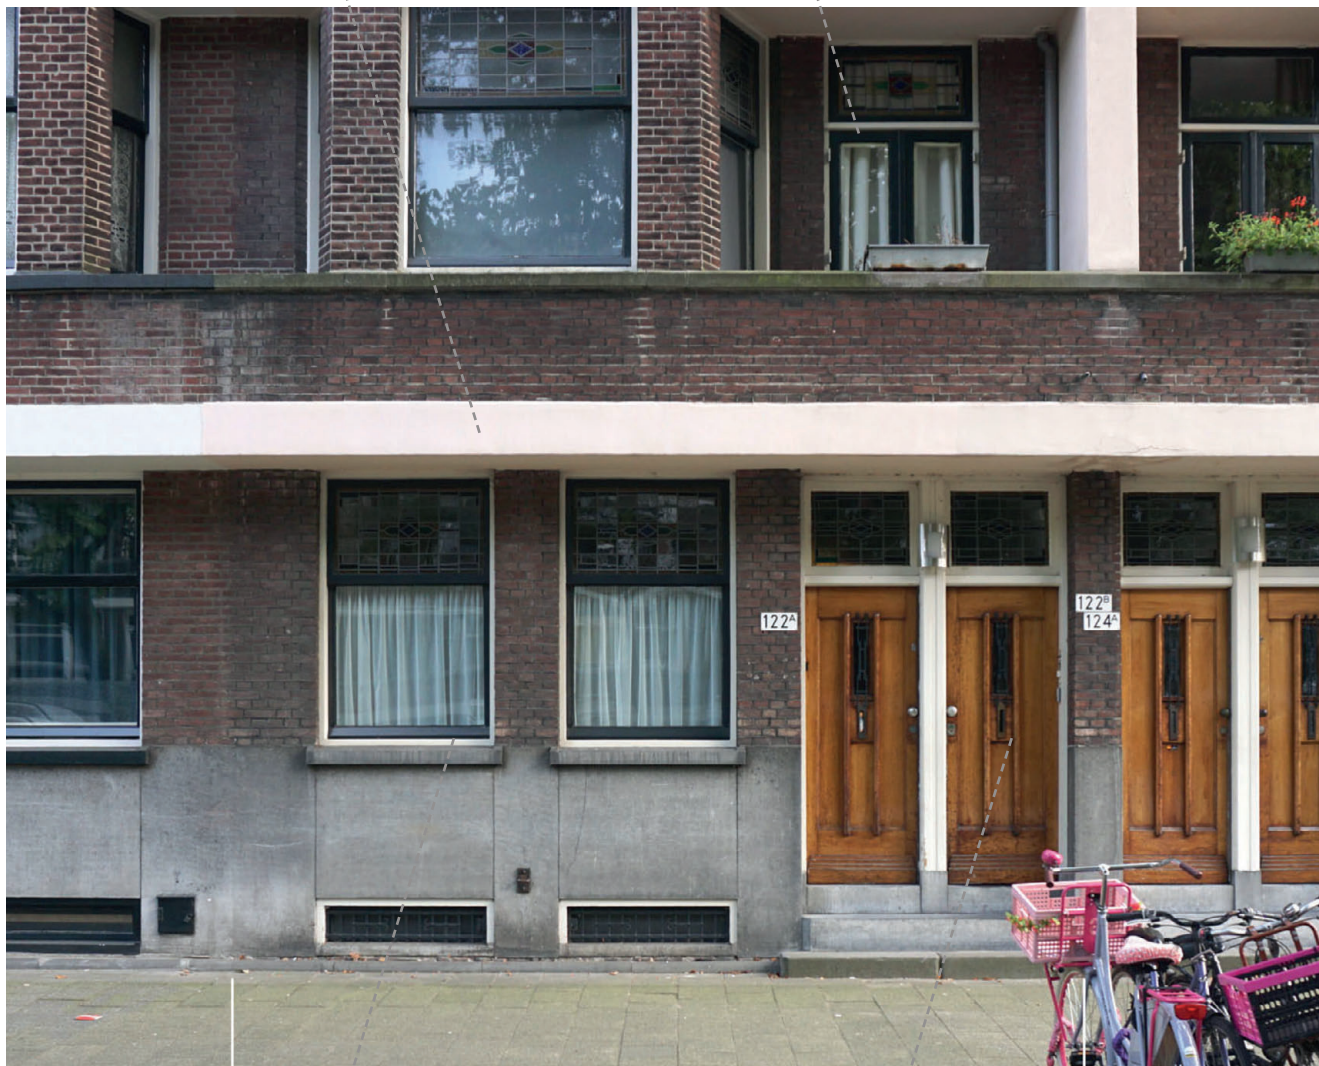
*Gepleisterde gevelbanden:  
matte muurverf crème G0.10.75*

*Kozijnen: mergelwit.  
Ramen en balkondeuren: grachtengroen.*

*Kozijnen: mergelwit.  
Ramen: grachtengroen.*

*Blank gelakte voordeur, eventueel licht gepigmenteerd, in een mergelwit kozijn.*

- Voordeuren: blank gelakt hardhout, eventueel licht gepigmenteerd
- Kozijnen: crème lakwerk, kleur Mergelwit G0.05.85 (RAL 9001)
- Ramen: donker groen lakwerk, kleur Grachtengroen Q0.05.10 (RAL 6012)
- Dakranden en overstekken: gebroken wit lakwerk, kleur Mergelwit G0.05.85 (RAL 9001)
- Gepleisterde gevelbanden: matte muurverf kleur crème G0.10.75
