## Gebruiksaanwijzing gevelonderhoud

## D. Winkelgevel met bovenlichten

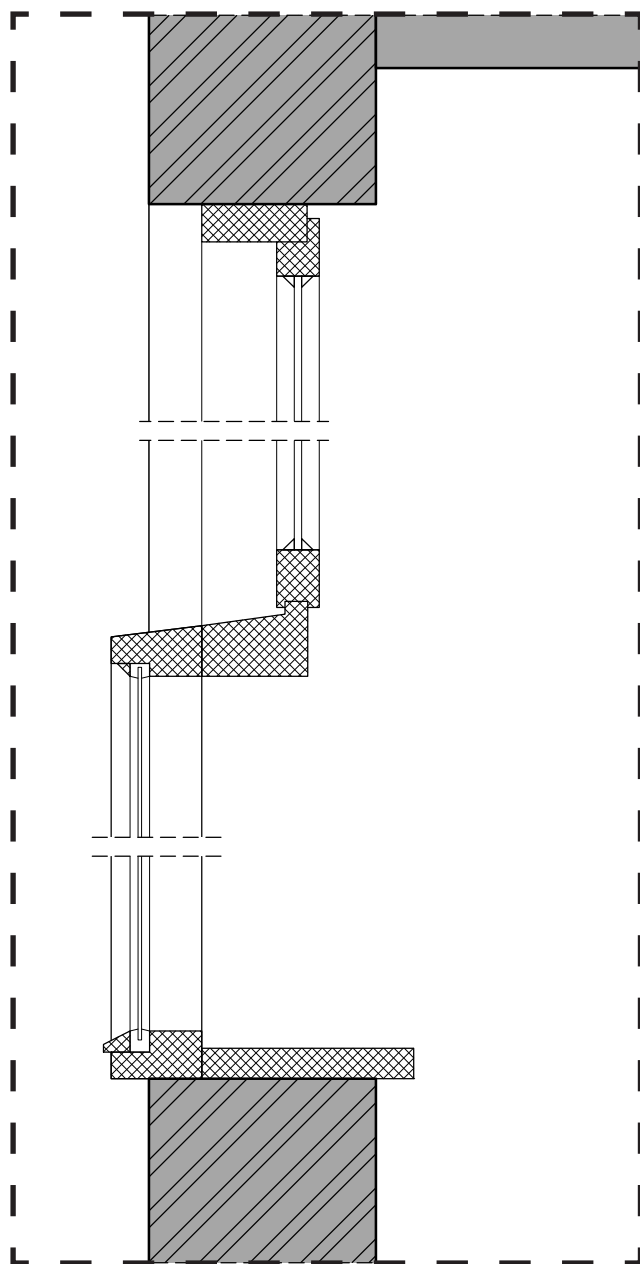
Referentiedetail J1 - winkelgevel verdiept bovenlicht  
oorspronkelijke toestand  
houten kozijn

- Naar oorspronkelijke staat: indeling en vorm, reliëf, dimensionering, detaillering en kleurstelling (zie details oorspronkelijke staat, M1 en J1/K1).
- Moderne technieken en materialen alleen mogelijk met vergunning.
- Bij toepassing ander kozijnmateriaal dan hout, apart een vergunning aan te vragen.
- Zie referentiedetails J2, K2 en M2.

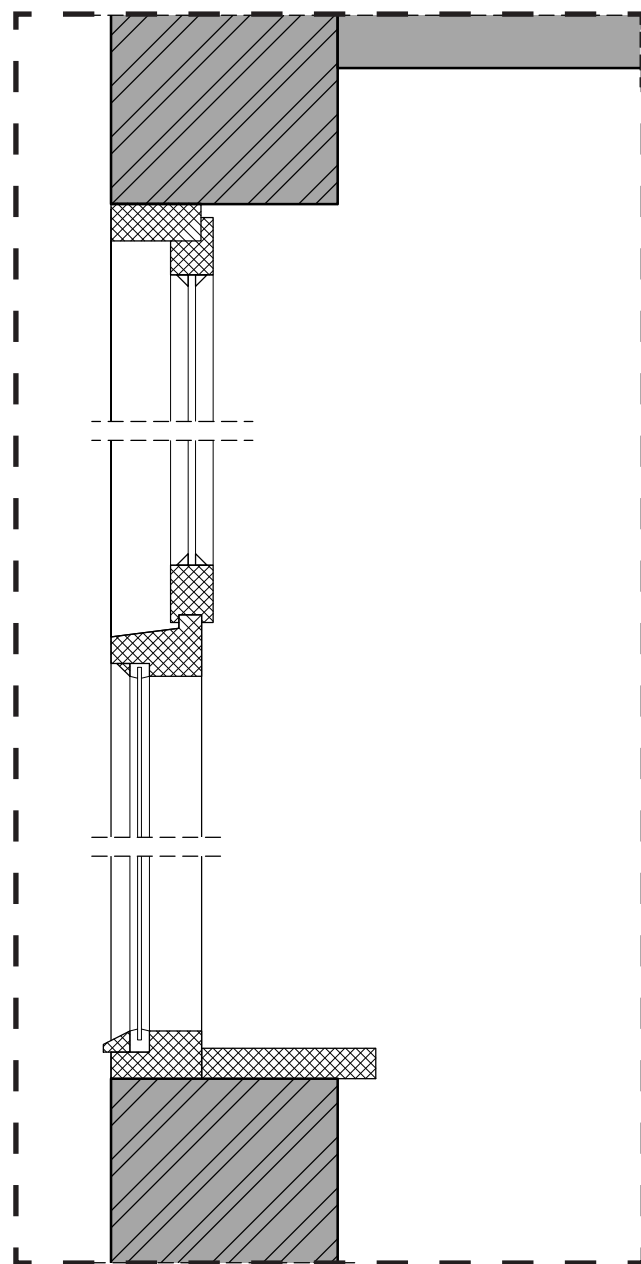
Referentiedetail K1 - winkelgevel met bovenlichten  
oorspronkelijke toestand  
houten kozijn

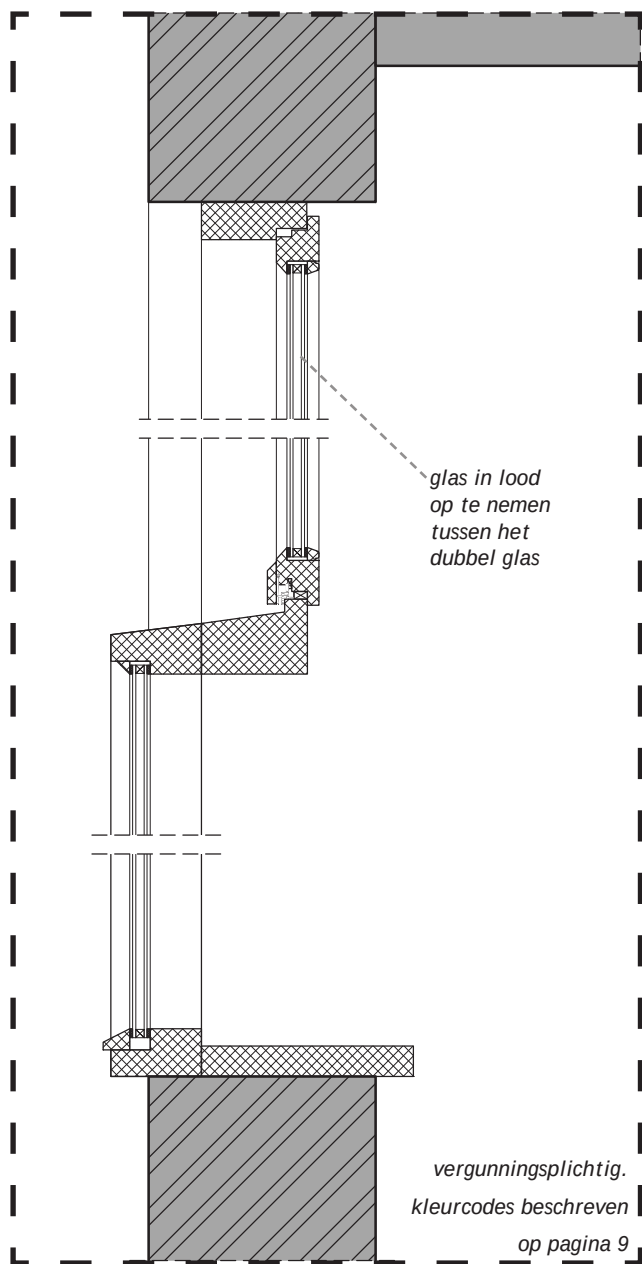
Referentiedetail J2 - winkelgevel verdiept bovenlicht  
vervanging door houten kozijnen met nieuwe houten  
ramen voorzien van dubbelglas

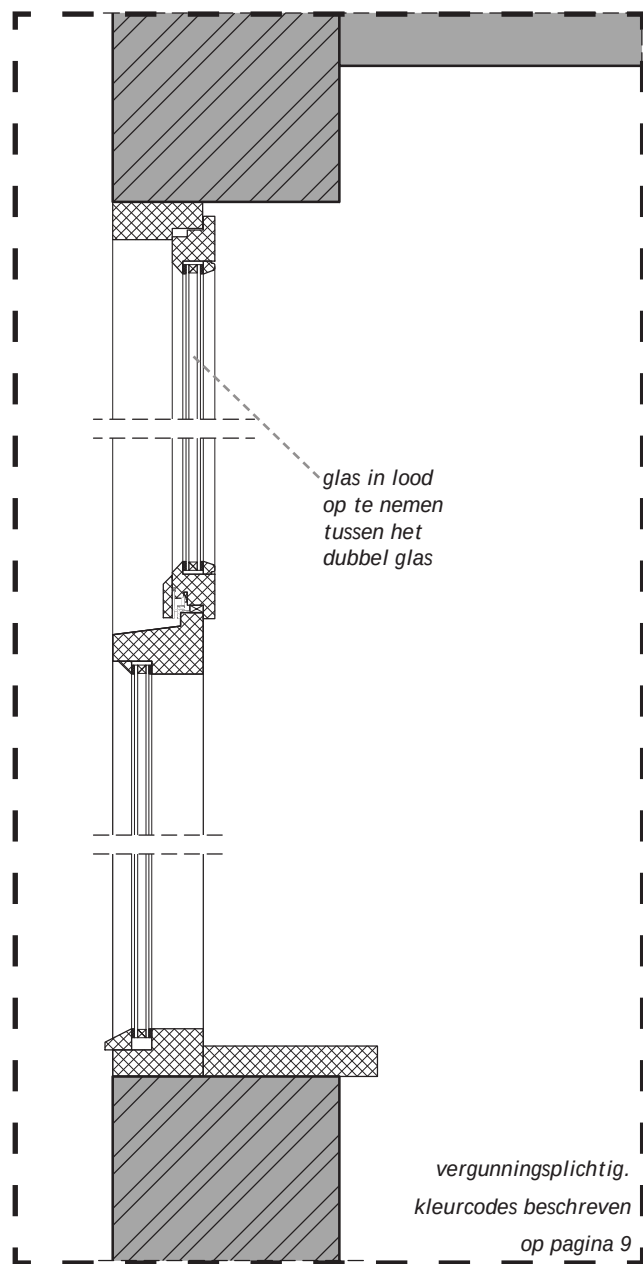
Referentiedetail K2 - winkelgevel met bovenlichten  
vervanging door houten kozijnen met nieuwe houten  
ramen voorzien van dubbelglas

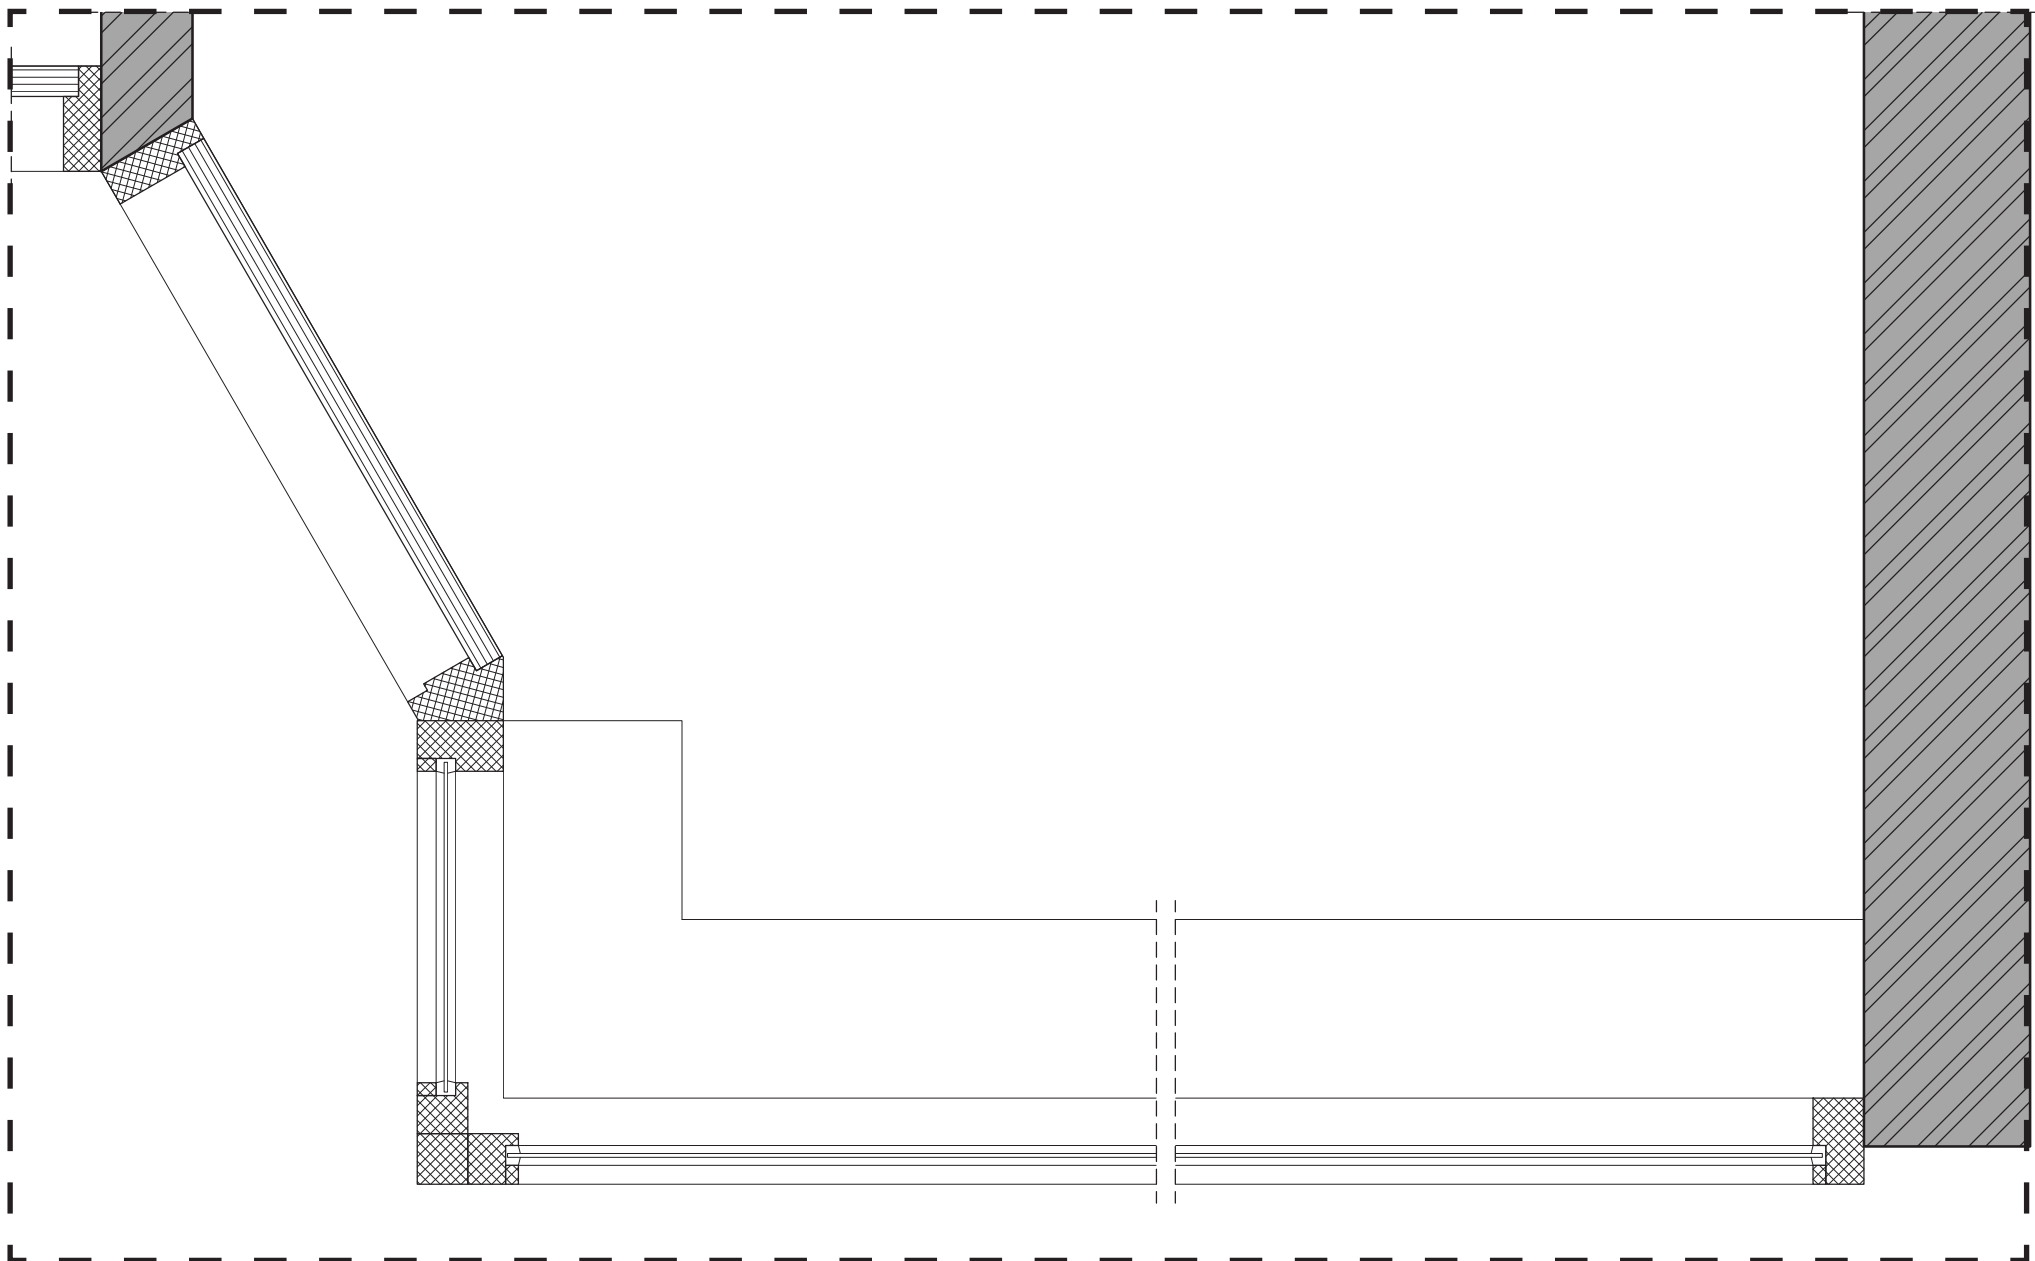
Horizontaal referentiedetail M1 - winkelgevel  
oorspronkelijke toestand  
houten kozijn

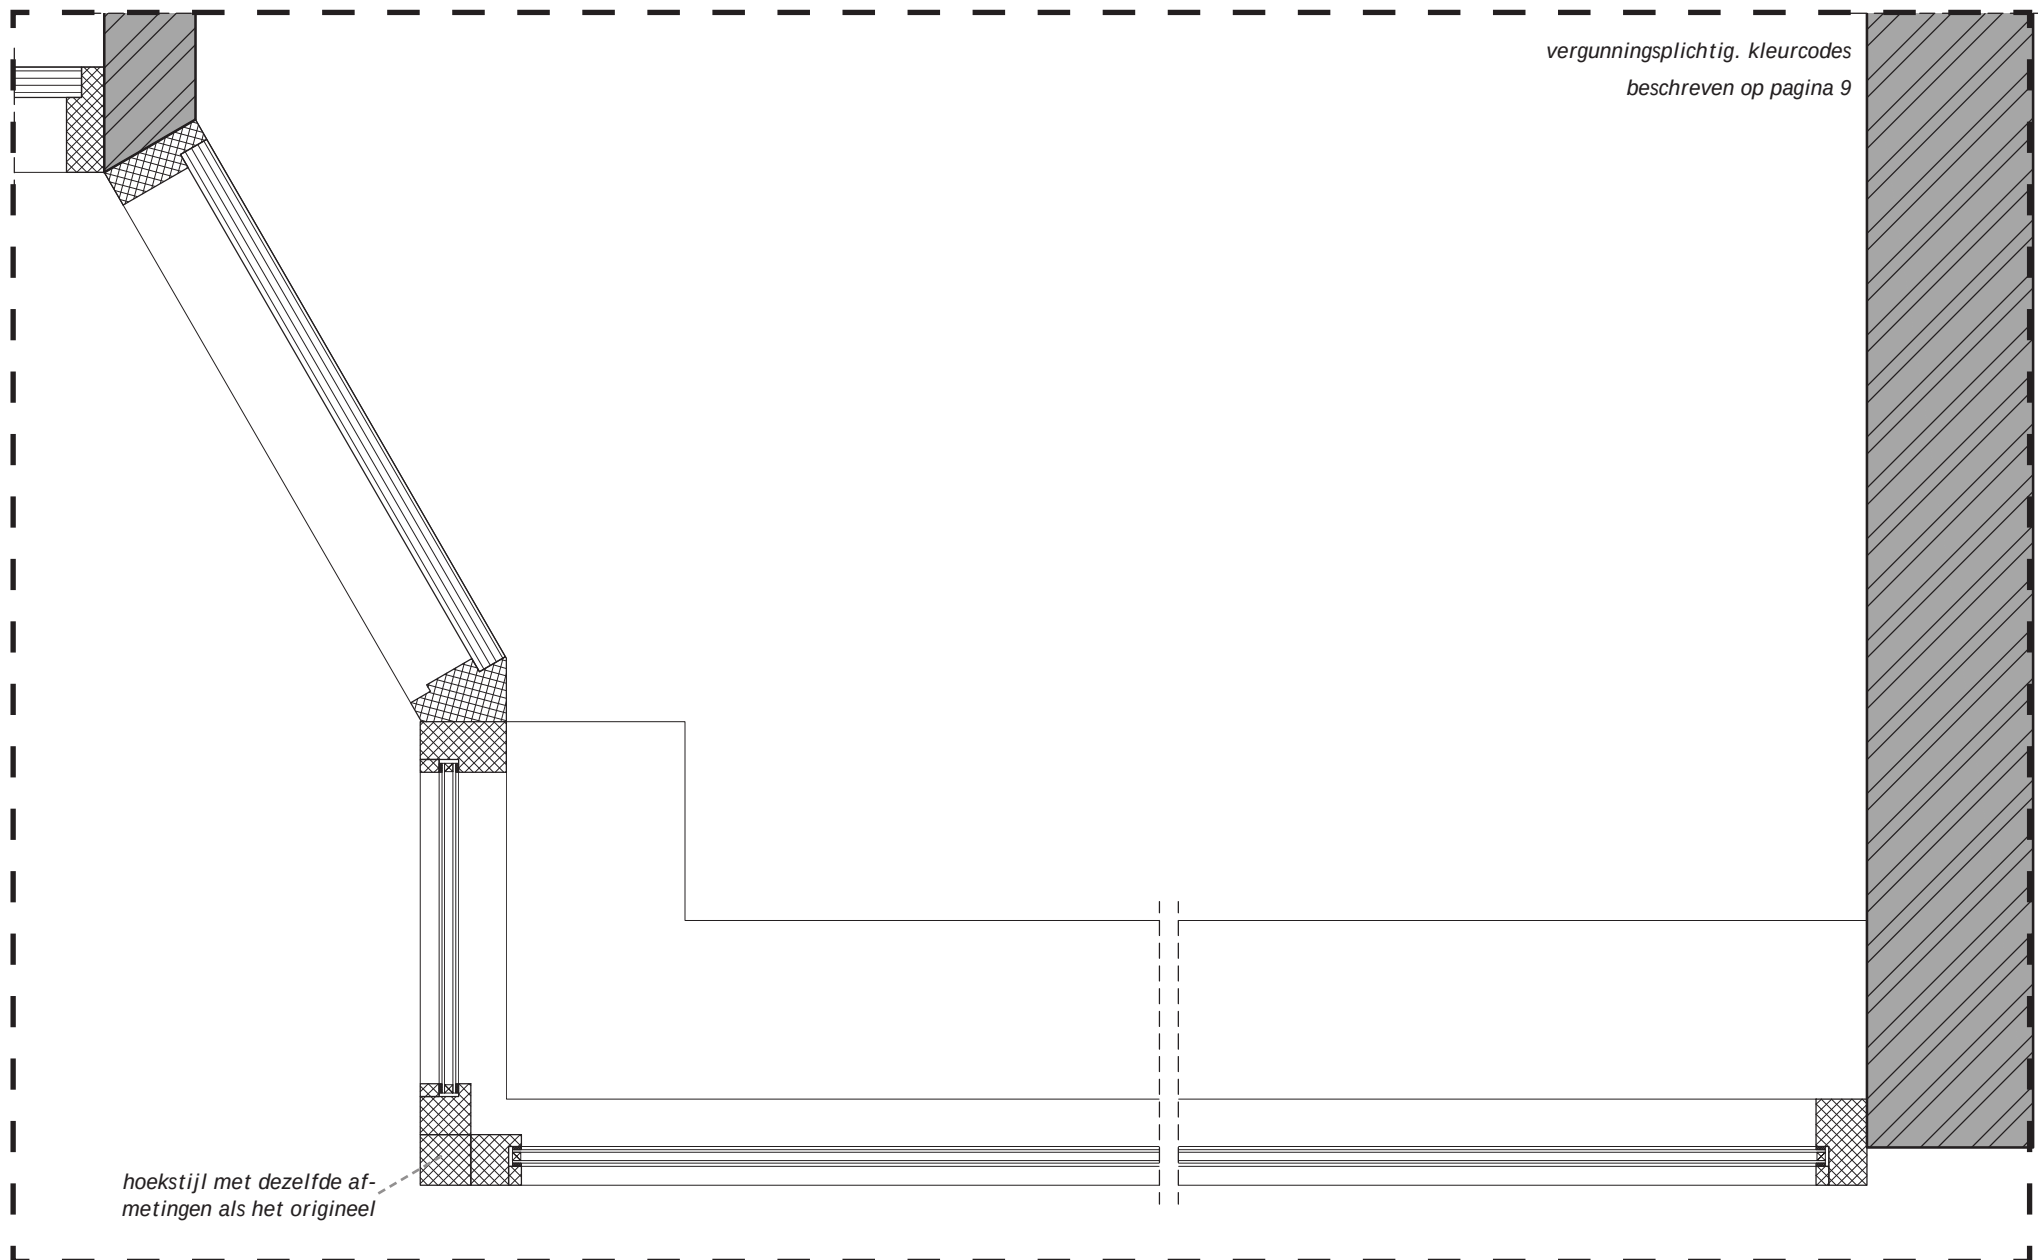
Horizontaal referentiedetail M2 - winkelgevel  
vervanging door houten kozijnen voorzien van dubbelglas

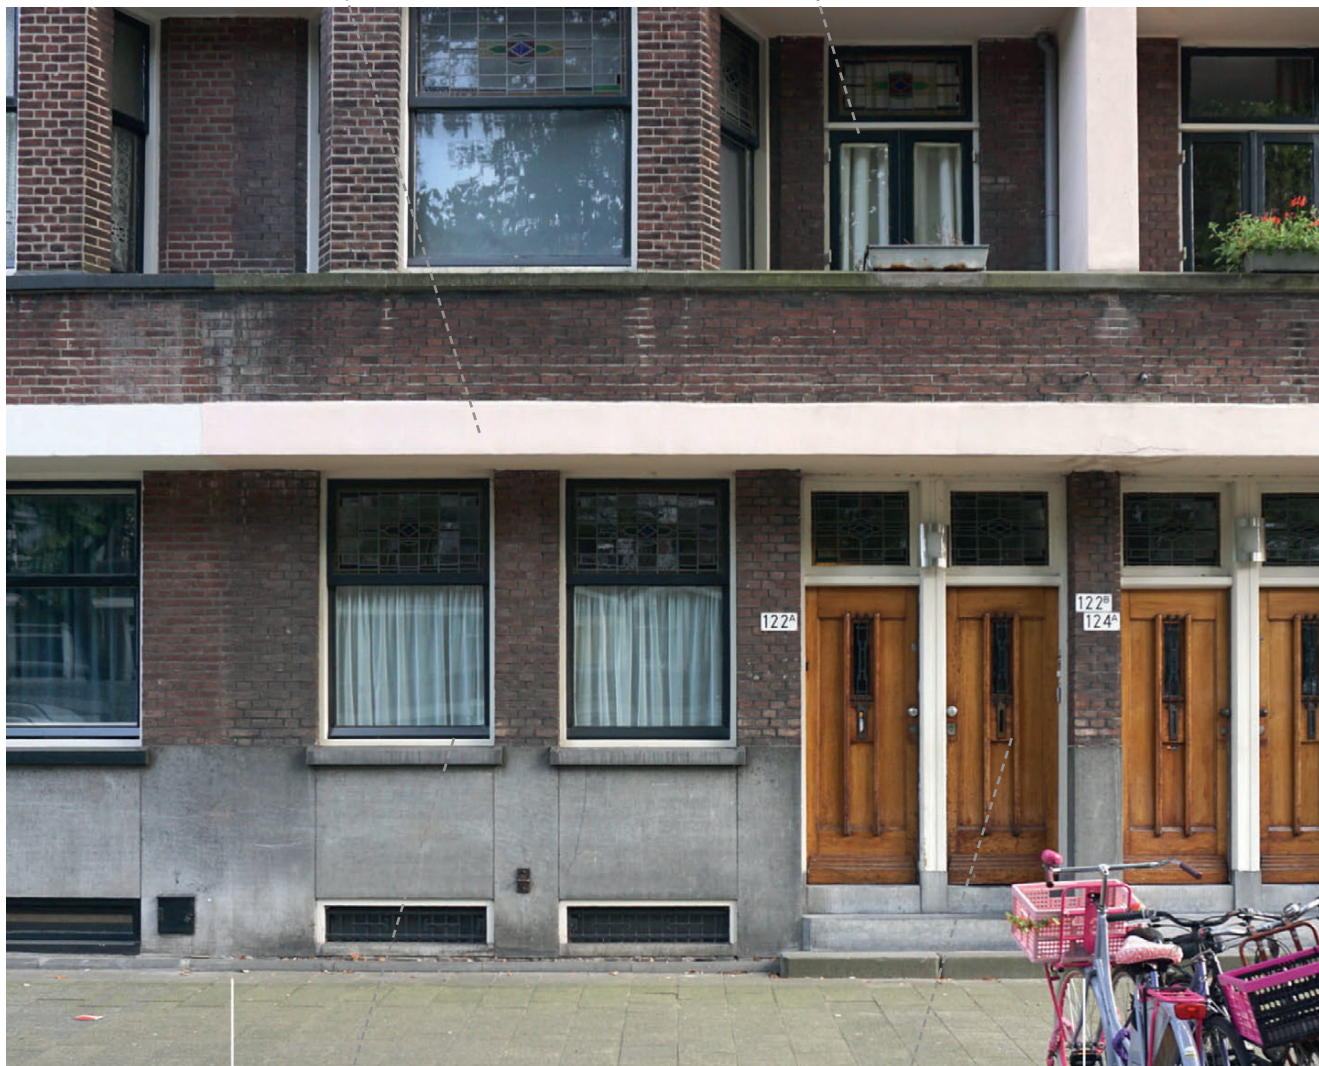
*Kozijnen: mergelwit.  
Ramen en balkondeuren: grachtengroen.*

*Kozijnen: mergelwit.  
Ramen: grachtengroen.*

*Blank gelakte voordeur, eventueel licht gepigmenteerd, in een mergelwit kozijn.*

- Voordeuren: blank gelakt hardhout, eventueel licht gepigmenteerd
- Kozijnen: crème lakwerk, kleur Mergelwit G0.05.85 (RAL 9001)
- Ramen: donker groen lakwerk, kleur Grachtengroen Q0.05.10 (RAL 6012)
- Dakranden en overstekken: gebroken wit lakwerk, kleur Mergelwit G0.05.85 (RAL 9001)
- Gepleisterde gevelbanden: matte muurverf kleur crème G0.10.75
