## Gebruiksaanwijzing gevelonderhoud

## H. Gevel met schuine erker

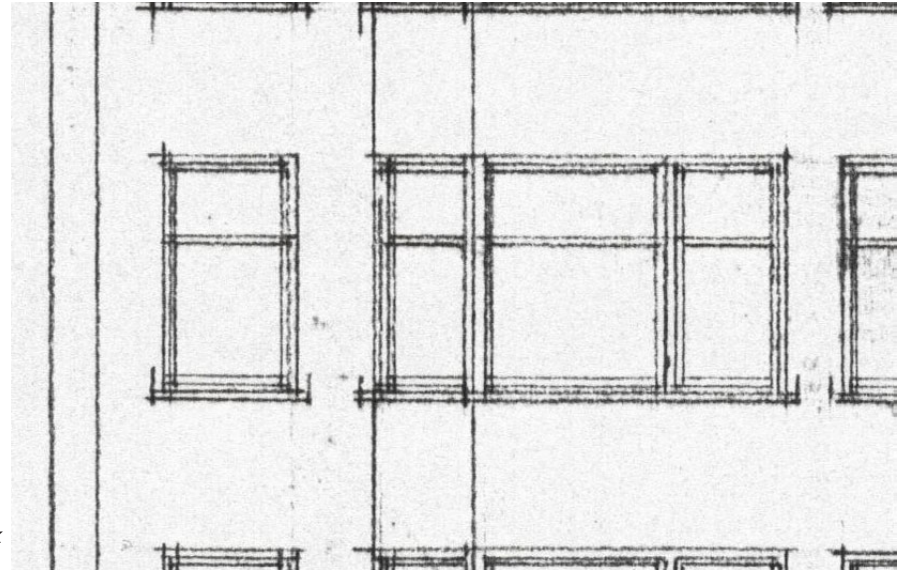
Deze gevel wordt gekenmerkt door de verticale accenten van de metselwerkpenanten en de kozijnstijlen. Ze beschikt over een erker over meerdere verdiepingen met erkerkozijnen.

Het kozijn bestaat uit een drietal schuiframen, waarvan het middelste deel breder is dan de schuiframen aan weerszijden. In het terugliggende gevelvlak bevindt zich nog een schuifraam.

De vaste delen van de schuiframen zijn oorspronkelijk uitgevoerd met glas in lood.

*Oorspronkelijk  
ontwerp.*

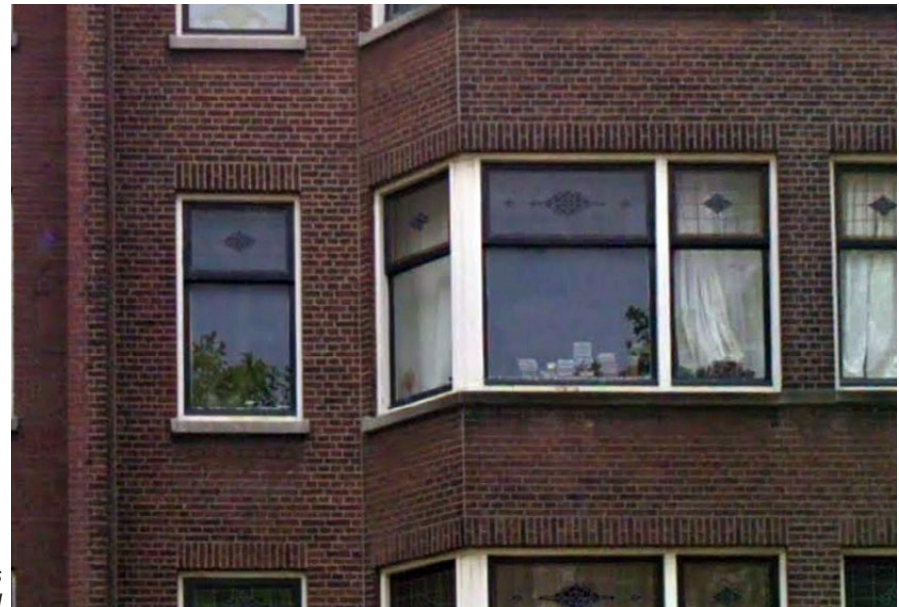
*Hedendaags  
voorbeeld*

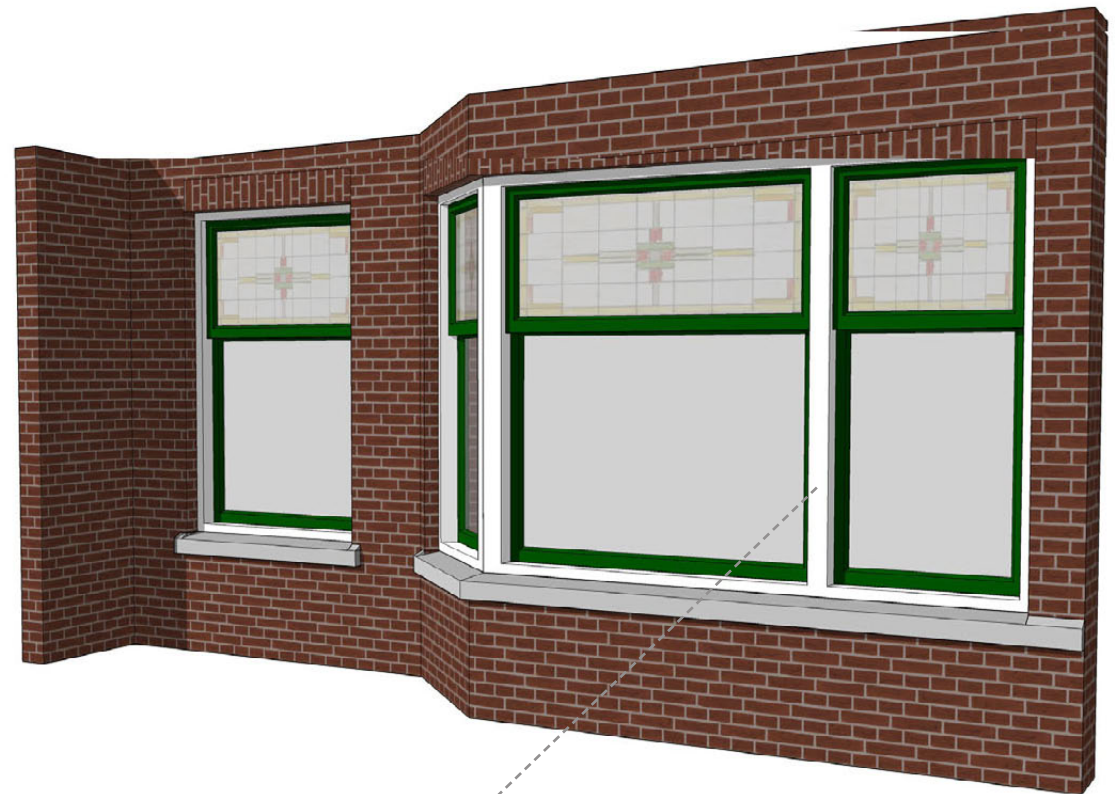
*Kozijnstijlen zijn beeldbepalend;  
horizontale lijnen ondergeschikt.*

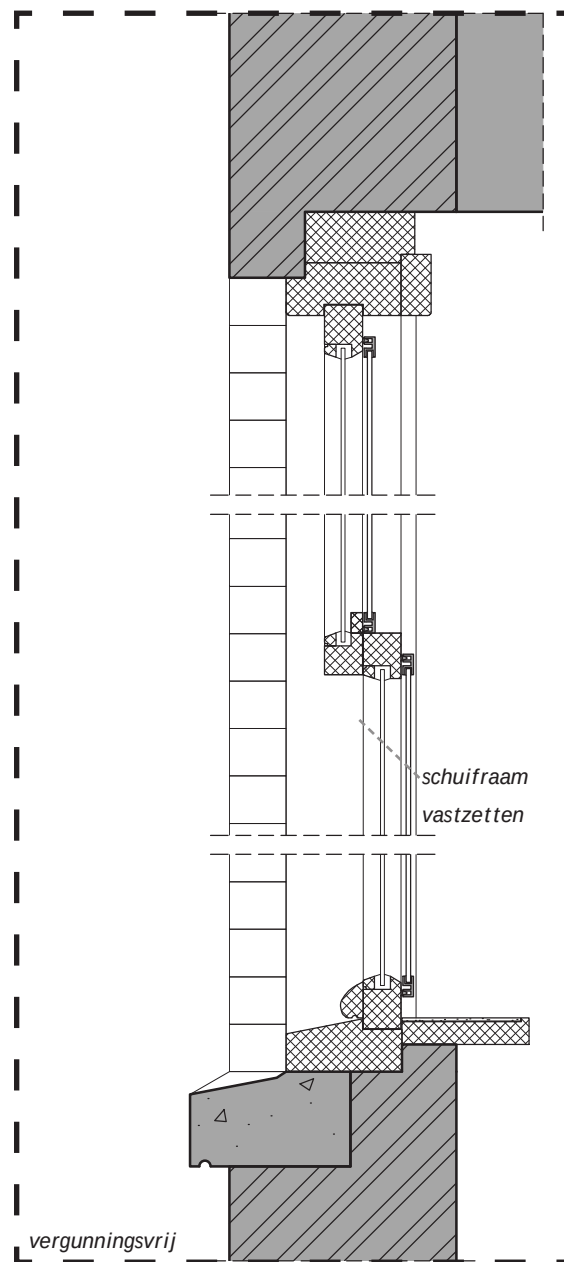
Referentiedetail B2 - woninggevel verdieping  
onderhoudsvariant: originele houten kozijnen  
met nieuwe achterzetramen

- Nieuwe kozijnen uitvoeren in hout, toepassing dubbelglas is mogelijk als details aan de buitenzijde gelijk blijven.
- Glas in lood behouden.
- Ventilatievoorzieningen alleen verholten in te passen, zie referentiedetail B5.
- Kozijnen eventueel te voorzien van achterzetramen, zie referentiedetails B2, B3 en G2.

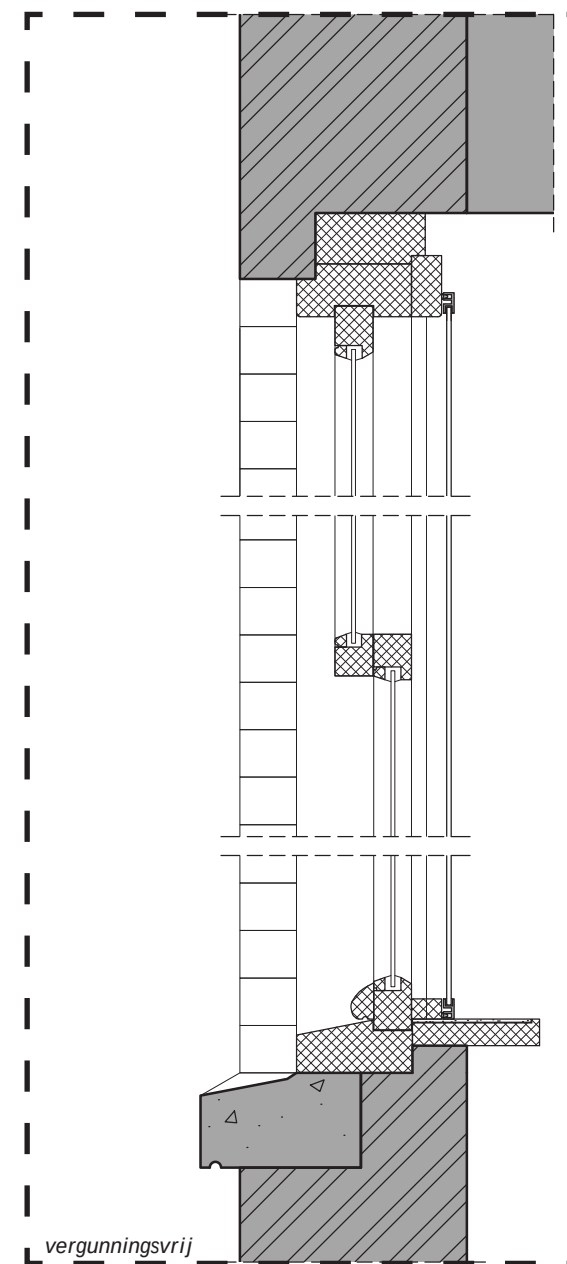
Referentiedetail B3 - woninggevel verdieping  
onderhoudsvariant: originele houten kozijnen  
met één nieuw achterzetraam

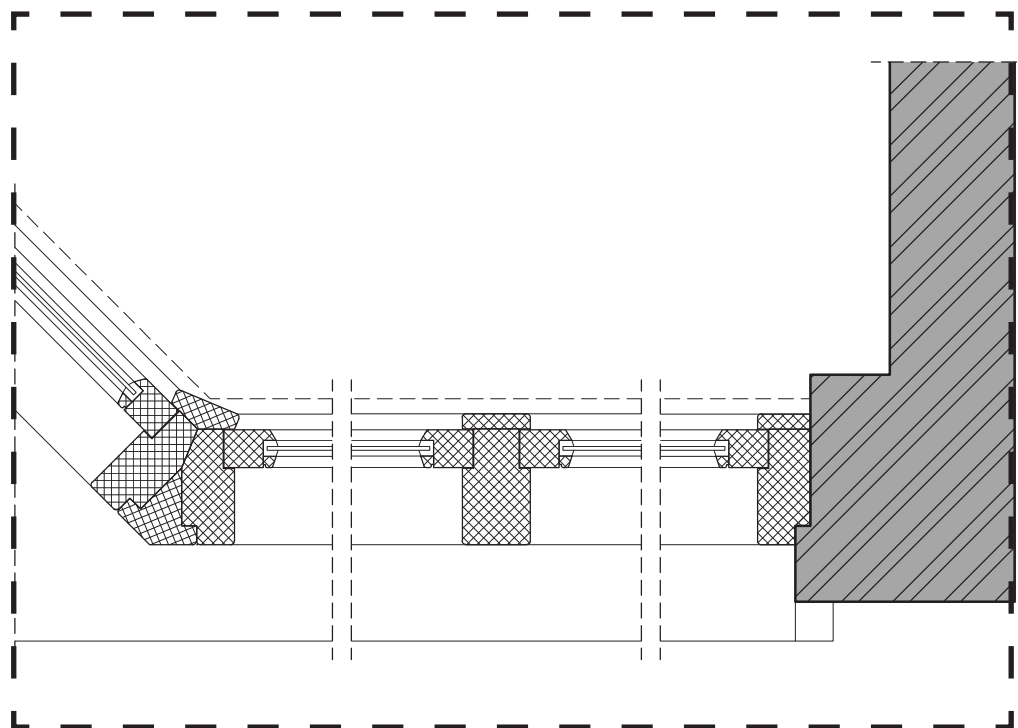
Horizontaal referentiedetail G1 - woninggevel verdieping  
 oorspronkelijke toestand  
 houten kozijn met schuiframen

- Naar oorspronkelijke staat: indeling en vorm, reliëf, dimensionering, detaillering en kleurstelling (zie details oorspronkelijke staat, B1 en G1).
- Moderne technieken en materialen alleen mogelijk met vergunning.
- Bij toepassing ander kozijnmateriaal dan hout, apart een vergunning aan te vragen.
- Zie referentiedetails B4-6, G4/5 en G6.

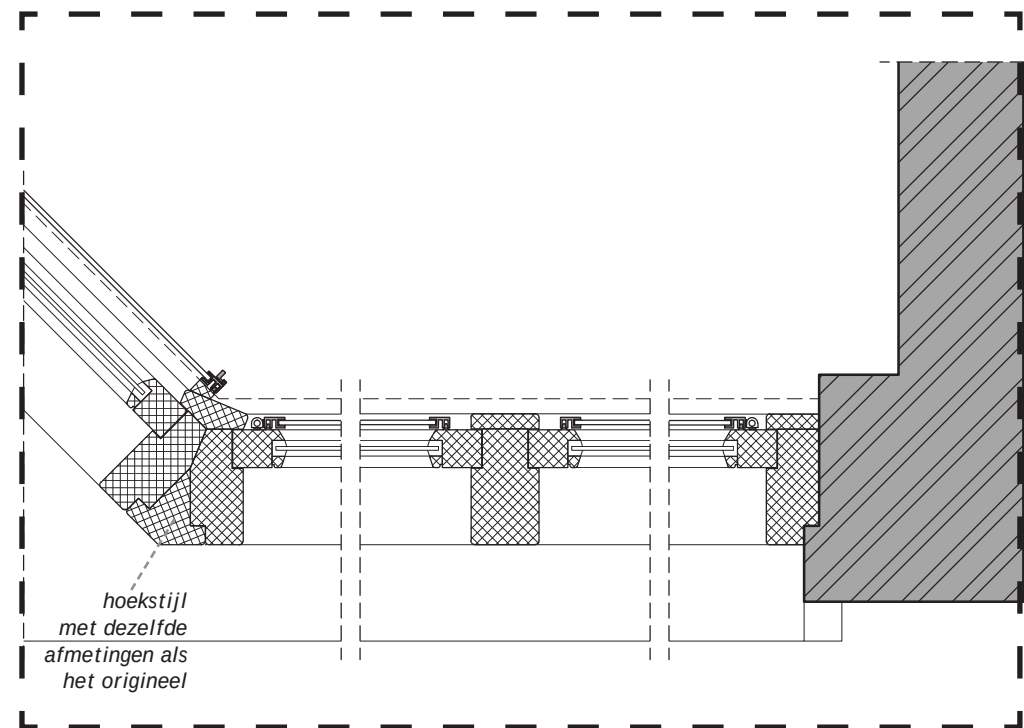
Horizontaal referentiedetail G2 - woninggevel verdieping  
 onderhoudsvariant: originele houten kozijnen met nieuwe achter-  
 zetramen

vergunningplichtig. kleurcodes  
beschreven op pagina 9

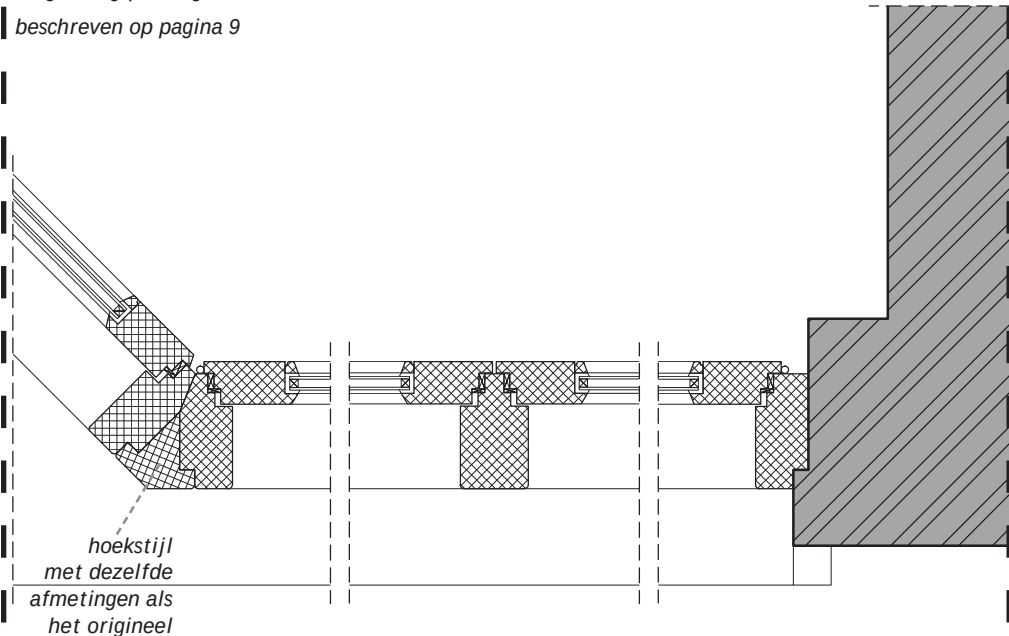
Horizontaal referentiedetail G4/5 - woninggevel verdieping  
vervanging door houten kozijnen met nieuwe houten ramen voor-  
zien van dubbelglas en optioneel verholen ventilatie

vergunningplichtig, alleen toegestaan bij vervanging  
hele beuk. kleurcodes beschreven op pagina 9

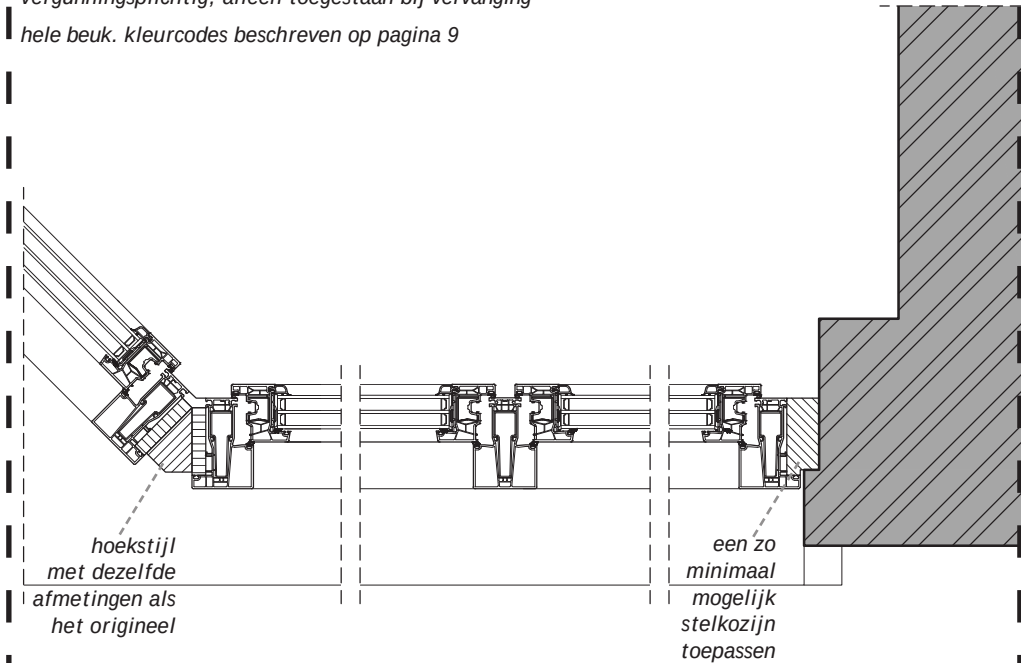
Horizontaal referentiedetail G6 - woninggevel verdieping  
vervanging door kunststof kozijnen en ramen met isole-  
rende beglazing

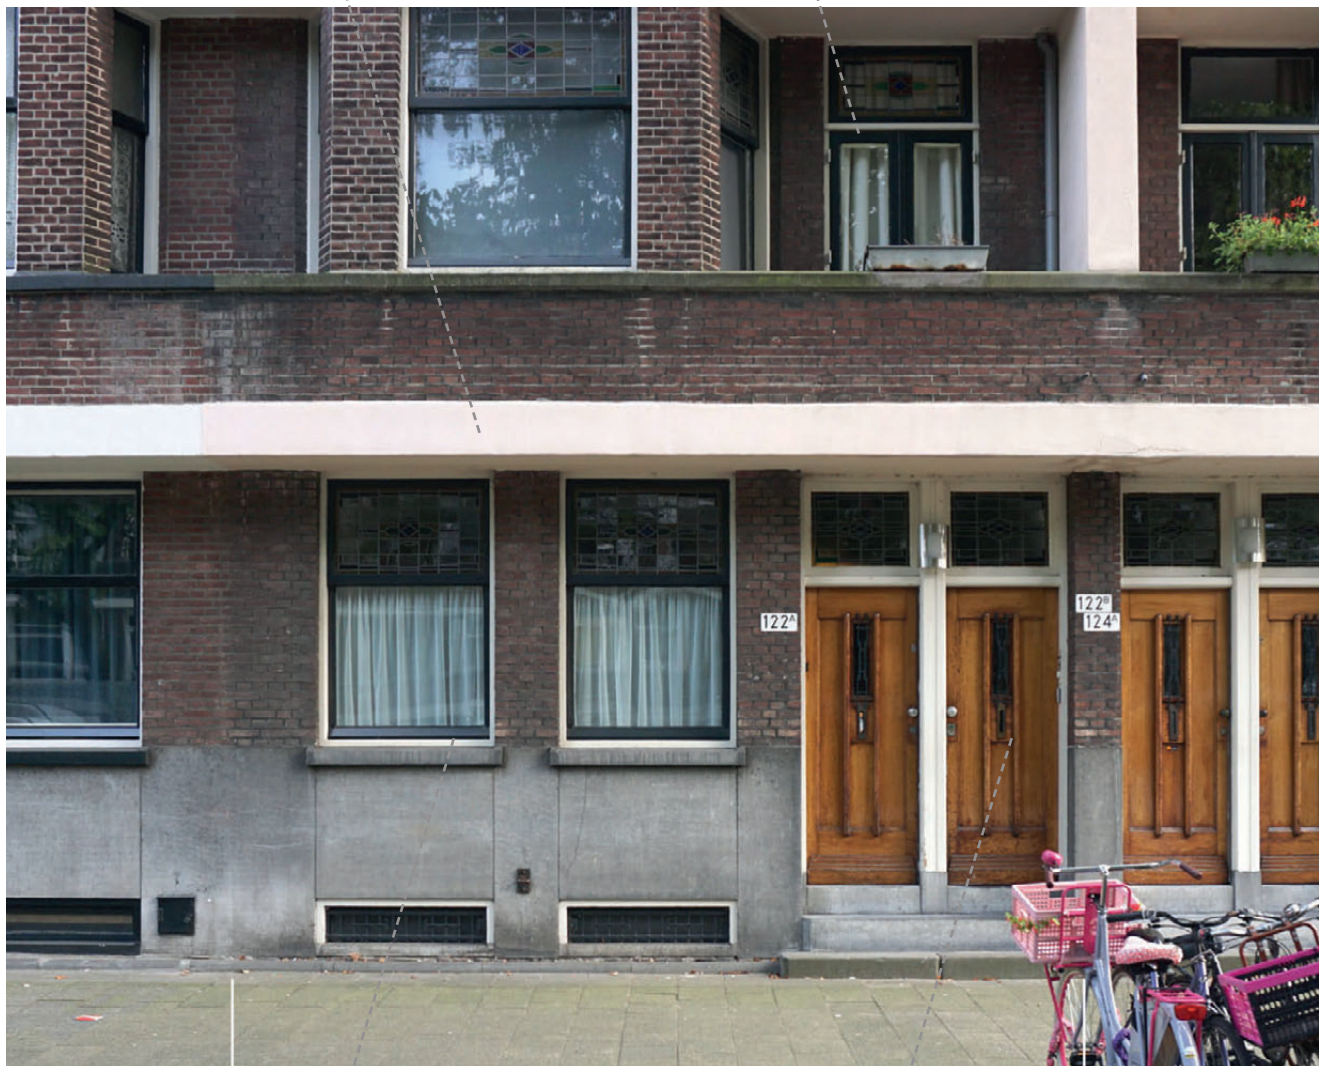
*Gepleisterde gevelbanden:  
matte muurverf crème G0.10.75*

*Kozijnen: mergelwit.  
Ramen en balkondeuren: grachtengroen.*

*Kozijnen: mergelwit.  
Ramen: grachtengroen.*

*Blank gelakte voordeur, eventueel licht gepigmenteerd, in een mergelwit kozijn.*

- Voordeuren: blank gelakt hardhout, eventueel licht gepigmenteerd
- Kozijnen: crème lakwerk, kleur Mergelwit G0.05.85 (RAL 9001)
- Ramen: donker groen lakwerk, kleur Grachtengroen Q0.05.10 (RAL 6012)
- Dakranden en overstekken: gebroken wit lakwerk, kleur Mergelwit G0.05.85 (RAL 9001)
- Gepleisterde gevelbanden: matte muurverf kleur crème G0.10.75
